# Einschätzung von Durchlass-Bauwerken und Gefährdung des Fischotters

Aufnahme Nummer: 2042-108 Aufnahme-Datum: 17.06.2010

Gewässername: k.A.  
Lage: Aoder Kranichshof  
Straße: B 110  
Bundesstraße  
Totfunde: 0

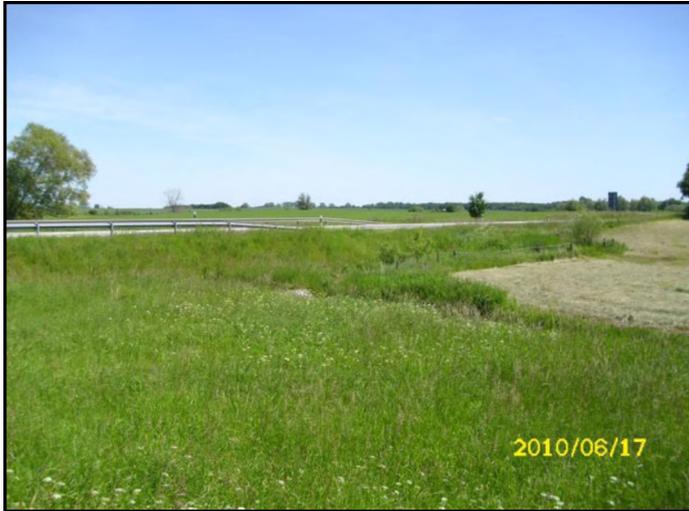
Nr.: 2042-108\_001\_go.JPG

sonstige Störfaktoren: Straßengraben offen mit Gewässer verbunden (in 1 oder mehr Richtungen). Gefahr, dass Otter diese Rinnen hochwandern und dann am Ende auf die Straße laufen.

Bedeutung im Habitatverbund: mittel  
Verkehrsdichte: mittel  
Brückenindex: 0,036  
Durchlass-Tauglichkeit: ungeeignet

Biber: Ein kleiner Damm wurde entfernt (Bild von Resten am Ufer, es ist unwahrscheinlich, dass sich das Rohr spontan in der Art verstopfte).

Trennung Wehr Durchlass	<input type="checkbox"/>	keine notwendig	<input checked="" type="checkbox"/>
Installation oberhalb Wehr	<input type="checkbox"/>	Markierstruktur Steinsch	<input type="checkbox"/>
Installation unterhalb Wehr	<input type="checkbox"/>	Markierstruktur Ufersubstrat	<input type="checkbox"/>
Entfernung Rechen	<input type="checkbox"/>	Markierstruktur Laufbohle fest	<input type="checkbox"/>
Entfernung sonstige Hindernisse	<input type="checkbox"/>	Markierstruktur Laufbohle schwimmend	<input type="checkbox"/>
Kastendurchlass/Maul eins. Berme	<input type="checkbox"/>	Markierstruktur Podest	<input type="checkbox"/>
Kastendurchlass/Maul beids. Berme	<input checked="" type="checkbox"/>	Verrohrung öffnen	<input type="checkbox"/>
Markierstruktur einseitig	<input type="checkbox"/>	Leit-/Schutzzäune notwendig	<input type="checkbox"/>
Markierstruktur beidseitig	<input type="checkbox"/>	Leitstrukturen/ -senken einrichten	<input type="checkbox"/>

Geschwindigkeitsbegrenzung	<input type="checkbox"/>	Bermen an Ufer anbinden	<input checked="" type="checkbox"/>
Trockenröhre einbringen	<input type="checkbox"/>	Wiesenzufahrten verlegen	<input type="checkbox"/>
		Komplexmaßnahmen notwendig	<input type="checkbox"/>
