# Einschätzung von Durchlass-Bauwerken und Gefährdung des Fischotters

Aufnahme Nummer: 2042-110 Aufnahme-Datum: 17.06.2010

Gewässername: k.A.  
Lage: westl bobbin  
Straße: K 47  
Kreisstraße  
Todfunde: 0

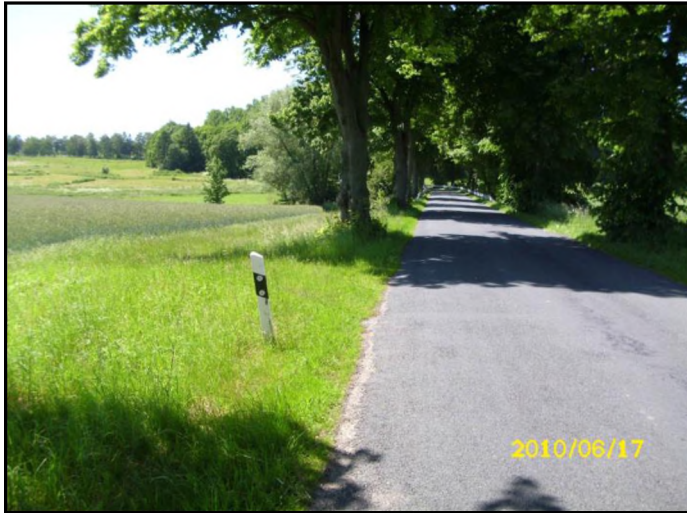
Nr.: 2042-110\_001\_go.JPG

Störfaktoren: Durchlass vollständig geflutet , Zufahrt Wiese/Feld, der Otter aus dem Wasser und damit auf die Böschung und dichter an die Straße führt.

Durchlass vollständig geflutet?

Bedeutung im Habitatverbund: sehr hoch  
Verkehrsdichte: mittel  
Brückenindex: 0  
Durchlass-Tauglichkeit: ungeeignet

**Priorität Festlegung: oberste Priorität**

Geschwindigkeitsbegrenzung	<input type="checkbox"/>	Bermen an Ufer anbinden	<input checked="" type="checkbox"/>
Trockenröhre einbringen	<input type="checkbox"/>	Wiesenzufahrten verlegen	<input type="checkbox"/>
		Komplexmaßnahmen notwendig	<input type="checkbox"/>
