Einschätzung von Durchlass-Bauwerken und Gefährdung des Fischotters

Aufnahme Nummer: 2042-111 Aufnahme-Datum: 17.06.2010

Gewässername: Warbel
Lage: Gnoien Warbel
Straße: B 110
Bundesstraße
Todfunde: 0

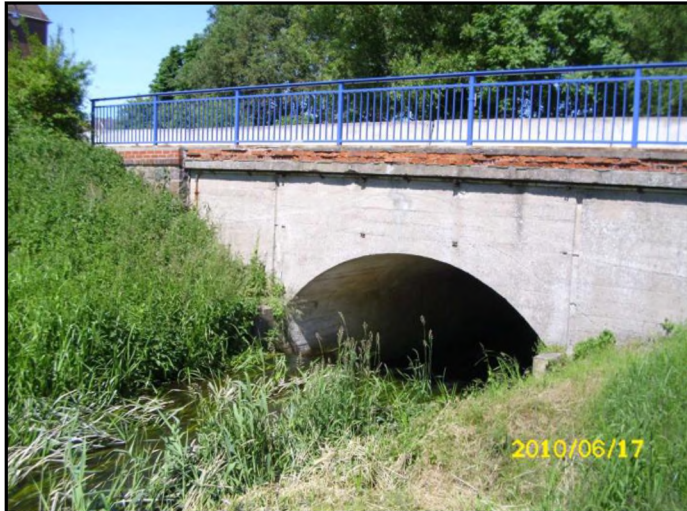
Nr.: 2042-111_001_go.JPG

Störfaktoren: Wehr/Stau , Turbulenzen oder Turbulenzengefahr nach Regen usw.

Uferlinie verengt oder wird vom Bauwerk unterbrochen

Brückentyp: Kastenbrücke Durchlaß Durchmesser: k.A.

Bedeutung im Habitatverbund: sehr hoch
Verkehrsdichte: hoch
Brückenindex: 0
Durchlass-Tauglichkeit: ungeeignet

Priorität Festlegung: oberste Priorität
