Einschätzung von Durchlass-Bauwerken und Gefährdung des Fischotters

Aufnahme Nummer: 2042-117

Aufnahme-Datum: 17.06.2010

Gewässername: k.A.
Lage: Kranichshof
Straße: L 201
Landesstraße
Todfunde: 0

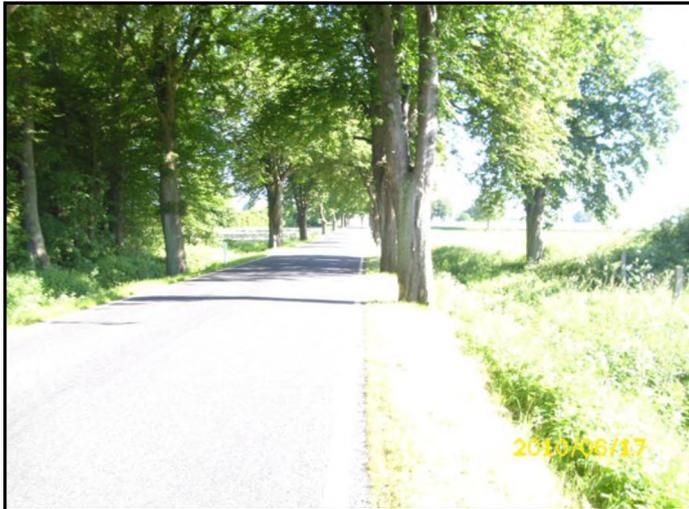
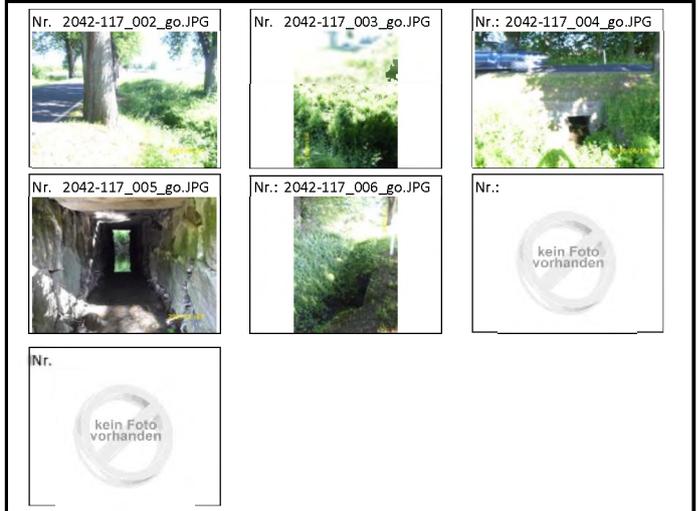
Nr.: 2042-117_001_go.JPG

Unklar ist, ob das Gewässer komplett verrohrt wurde oder hier nur noch wenig Wasser durch die Landschaft fließt. Die alten Grabenstrukturen sind noch als nasse Leitlinien vorhanden. Der Durchlass selber ist zum Unterqueren bei trockenen Wetterlagen gut geeignet. Eine Leitsenke vom Durchlass zum Graben auf der Westseite wäre dennoch sinnvoll.
