Einschätzung von Durchlass-Bauwerken und Gefährdung des Fischotters

Aufnahme Nummer: 2042-118

Aufnahme-Datum: 21.06.2010

Gewässername: k.A.
Lage: Altkalen
Straße: L 231
Landesstraße
Totfunde: 0

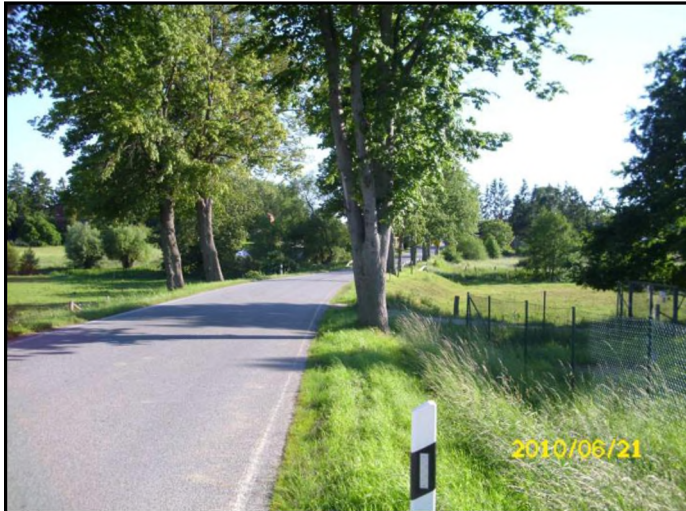
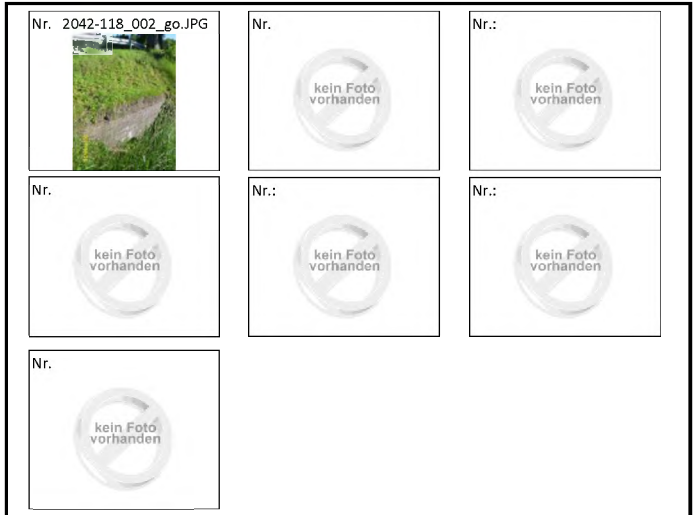
Nr.: 2042-118_001_go.JPG

Störfaktoren: Durchlass vollständig geflutet , Ungünstiges 'Länge zu Durchmesser'-Verhältnis

Durchlass vollständig geflutet?

Bedeutung im Habitatverbund: mittel
Verkehrsdichte: mittel
Brückenindex: 0
Durchlass-Tauglichkeit: ungeeignet

Geschwindigkeitsbegrenzung	<input type="checkbox"/>	Bermen an Ufer anbinden	<input type="checkbox"/>
Trockenröhre einbringen	<input checked="" type="checkbox"/>	Wiesenzufahrten verlegen	<input type="checkbox"/>
		Komplexmaßnahmen notwendig	<input type="checkbox"/>
