# Einschätzung von Durchlass-Bauwerken und Gefährdung des Fischotters

Aufnahme Nummer: 2042-120 Aufnahme-Datum: 21.06.2010

Gewässername: k.A.  
Lage: weiter südl. neu Pannekow  
Straße: L 201  
Landesstraße  
Totfunde: 0

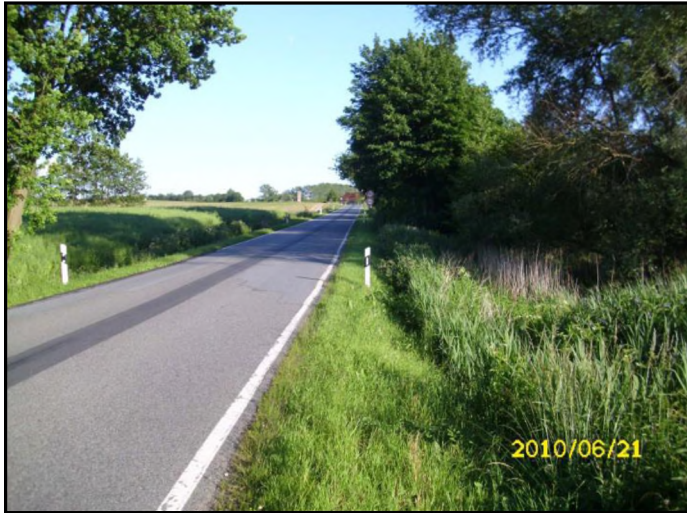
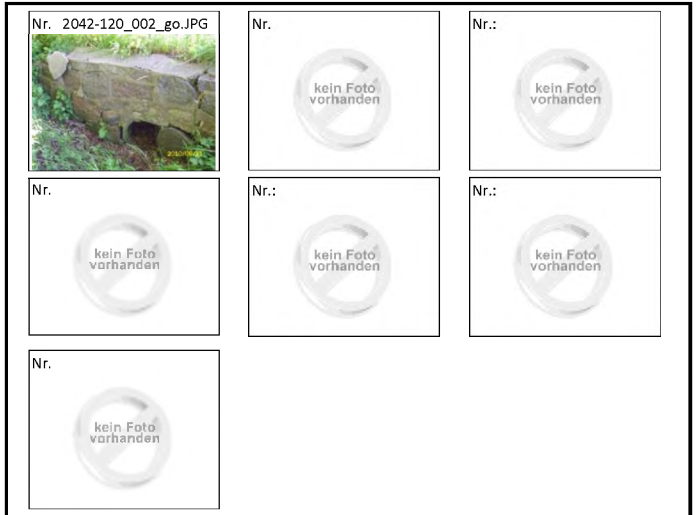
Nr.: 2042-120\_001\_go.JPG

Störfaktoren: Durchlass vollständig geflutet , Böschung ungünstig für wandernde Tiere (zum Gewässer steiler und tiefer als Böschung zur Straße).

Straßengraben offen mit Gewässer verbunden (in 1 oder mehr Richtungen). Gefahr, dass Otter diese Rinnen hochwandern und dann am Ende auf die Straße laufen.

Bedeutung im Habitatverbund: gering  
Verkehrsdichte: mittel  
Brückenindex: 0  
Durchlass-Tauglichkeit: ungeeignet

Gewässer wurde in Richtung des Sees verrohrt. Dort befinden sich eine Badestelle und ein Parkplatz. Unruhe (Besucher, auch über Nacht) kann dazu führen, dass Otter sich verlaufen. Eine gute Lösung, ohne die Badestelle aufzugeben, kann darin bestehen, den Graben wieder zu öffnen und bis zum Seeufer mit Deckung bietendes Grün zu bepflanzen (z.B. Gemeiner Schneeball).
