Einschätzung von Durchlass-Bauwerken und Gefährdung des Fischotters

Aufnahme Nummer: 2042-123 Aufnahme-Datum: 21.06.2010

Gewässername: Peene
Lage: Lüchow
Straße: k.A.
sonstige Straße
Todfunde: 0

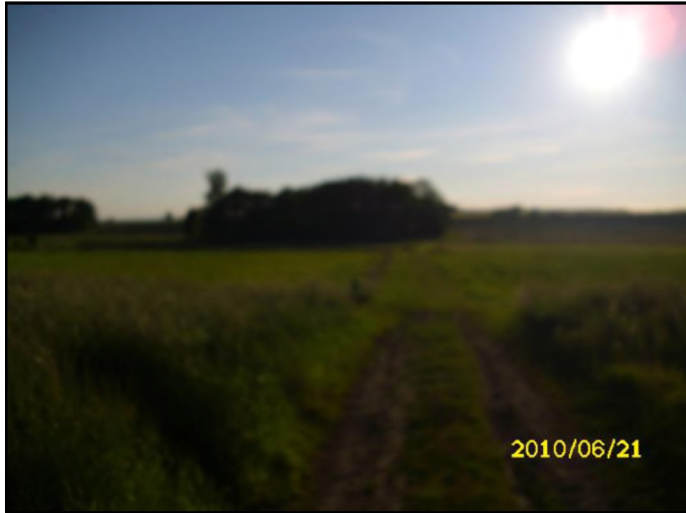
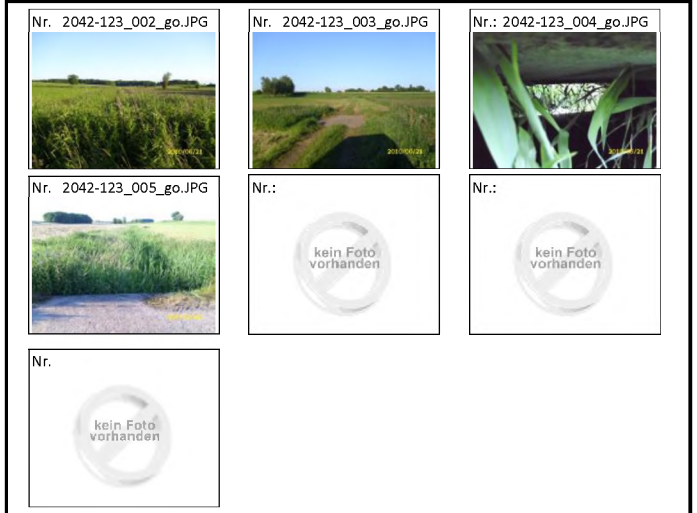
Nr.: 2042-123_001_go.JPG

Störfaktoren: Flutungsgefahr , Böschung ungünstig für wandernde Tiere (zum Gewässer steiler und tiefer als Böschung zur Straße).

Bedeutung im Habitatverbund: sehr hoch
Verkehrsdichte: gering
Brückenindex: 0,375
Durchlass-Tauglichkeit: bedingt geeignet

Geschwindigkeitsbegrenzung	<input type="checkbox"/>	Bermen an Ufer anbinden	<input type="checkbox"/>
Trockenröhre einbringen	<input checked="" type="checkbox"/>	Wiesenzufahrten verlegen	<input type="checkbox"/>
		Komplexmaßnahmen notwendig	<input type="checkbox"/>
