# Einschätzung von Durchlass-Bauwerken und Gefährdung des Fischotters

Aufnahme Nummer: 2042-124 Aufnahme-Datum: 21.06.2010

Gewässername: k.A.  
Lage: südl. Granzow Ausbau  
Straße: K 36  
Kreisstraße  
Totfunde: 0

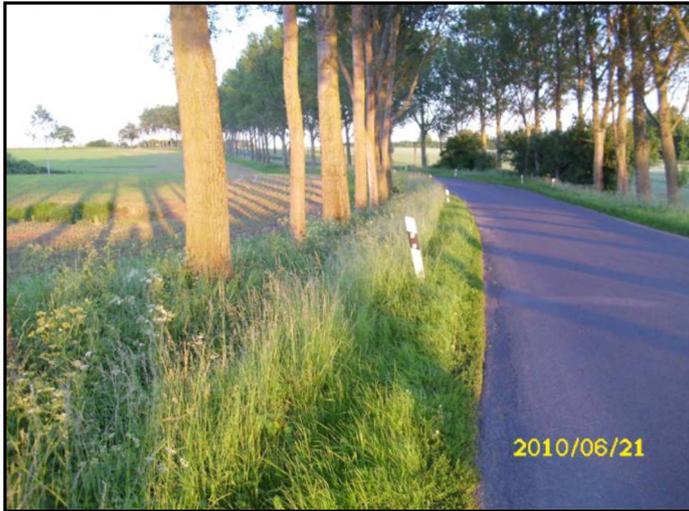
Nr.: 2042-124\_001\_go.JPG

Störfaktoren: Verrohrt , Zufahrt Wiese/Feld, der Otter aus dem Wasser und damit auf die Böschung und dichter an die Straße führt.

Brückentyp: Rohrdurchlass Durchlaß Durchmesser: k.A.

Bedeutung im Habitatverbund: gering  
Verkehrsdichte: mittel  
Brückenindex: 0  
Durchlass-Tauglichkeit: ungeeignet

Geschwindigkeitsbegrenzung	<input type="checkbox"/>	Bermen an Ufer anbinden	<input type="checkbox"/>
Trockenröhre einbringen	<input checked="" type="checkbox"/>	Wiesenzufahrten verlegen	<input checked="" type="checkbox"/>
		Komplexmaßnahmen notwendig	<input type="checkbox"/>
