Einschätzung von Durchlass-Bauwerken und Gefährdung des Fischotters

Aufnahme Nummer: 2042-125

Aufnahme-Datum: 21.06.2010

Gewässername: k.A.
Lage: südl. Granzow Ausbau
Straße: K 36
Kreisstraße
Todfunde: 0

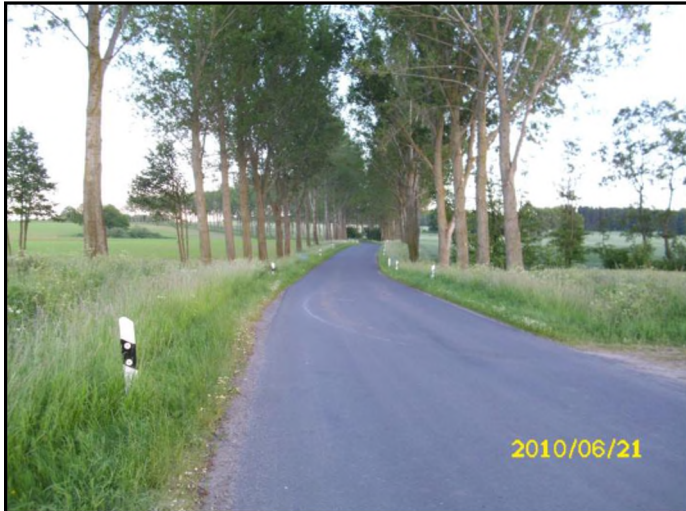
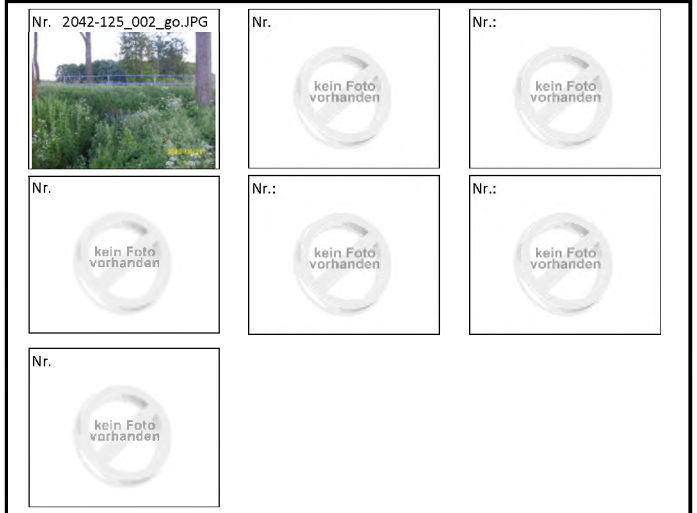
Nr.: 2042-125_001_go.JPG

Störfaktoren: Flutungsgefahr , Straßengraben offen mit Gewässer verbunden (in 1 oder mehr Richtungen). Gefahr, dass Otter diese Rinnen hochwandern und dann am Ende auf die Straße laufen.

Böschung ungünstig für wandernde Tiere (zum Gewässer steiler und tiefer als Böschung zur Straße). , Ungünstiges 'Länge zu Durchmesser'-Verhältnis

Bedeutung im Habitatverbund: mittel
Verkehrsdichte: mittel
Brückenindex: 0,02
Durchlass-Tauglichkeit: ungeeignet

Geschwindigkeitsbegrenzung	<input type="checkbox"/>	Bermen an Ufer anbinden	<input type="checkbox"/>
Trockenröhre einbringen	<input checked="" type="checkbox"/>	Wiesenzufahrten verlegen	<input type="checkbox"/>
		Komplexmaßnahmen notwendig	<input type="checkbox"/>
