Einschätzung von Durchlass-Bauwerken und Gefährdung des Fischotters

Aufnahme Nummer: 2043-002 Aufnahme-Datum: 21.03.2009

Gewässername: Trebel
Lage: Wotenick Ausbau
Straße: Landwirtschaftsweg
sonstige Straße
Todfunde: 0

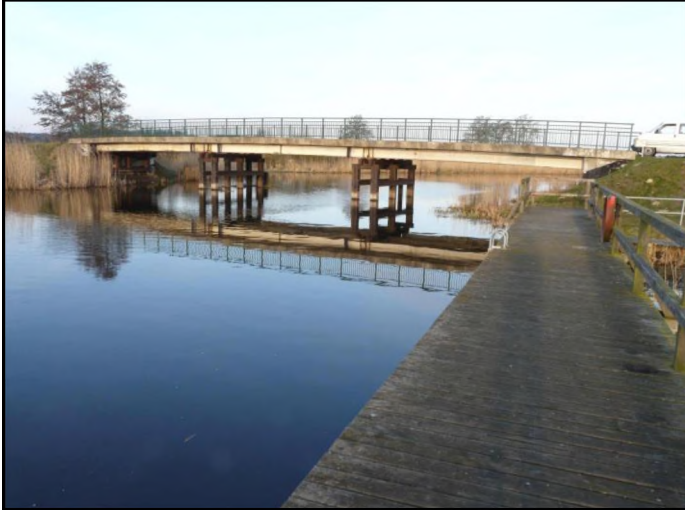
Nr.: 2043-002_001_go.JPG

Bedeutung im Habitatverbund: sehr hoch
Verkehrsdichte: sehr gering
Brückenindex: 3,429
Durchlass-Tauglichkeit: gut geeignet

"Bei Inbetriebnahme eines Zeltplatzes und damit verbundener Zunahme des Verkehrs notwendige Schutzmaßnahmen im Einzelfall prüfen. Gefährdung beruht auf notwendiger Querung der feuchten Senke der Trebel als Ganzes."

Geschwindigkeitsbegrenzung	<input type="checkbox"/>	Bermen an Ufer anbinden	<input type="checkbox"/>
Trockenröhre einbringen	<input type="checkbox"/>	Wiesenzufahrten verlegen	<input type="checkbox"/>
		Komplexmaßnahmen notwendig	<input checked="" type="checkbox"/>
