# Einschätzung von Durchlass-Bauwerken und Gefährdung des Fischotters

Aufnahme Nummer: 2043-003

Aufnahme-Datum: 21.03.2009

Gewässername: Nebengraben der Trebel  
Lage: Trebeltal bei Wotenick  
Straße: Landwirtschaftsweg  
sonstige Straße  
Todfunde: 0

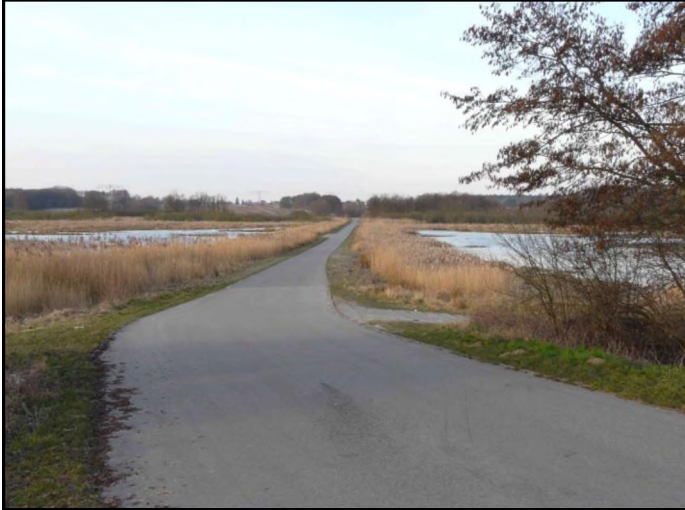
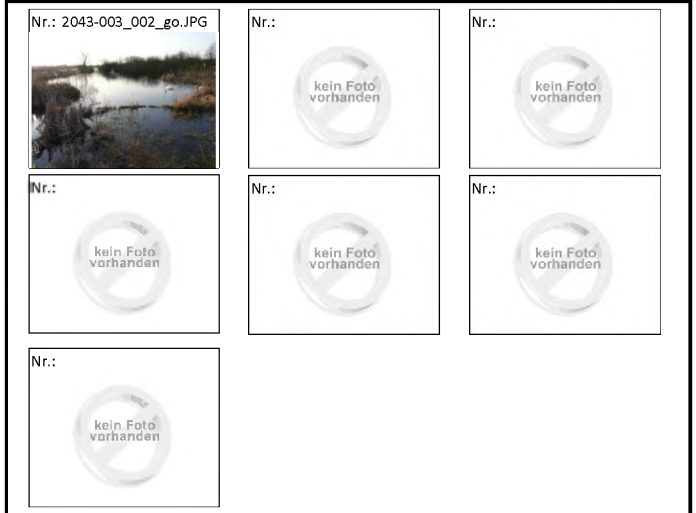
Nr.: 2043-003\_001\_go.JPG

Bedeutung im Habitatverbund: sehr hoch  
Verkehrsdichte: sehr gering  
Brückenindex: 0  
Durchlass-Tauglichkeit: unpassierbar

"Kein Durchlaß vorhanden, bei Renaturierung entfernt? Weg sehr flach im Gelände, bei hohen Wasserständen geflutet. Weg ist beliebter Weg um Demmin, daher reger Verkehr. Hier wechseln auch Amphibien, Ringelnattern... Sperrung der Straße für Durchgangsverk ehr durchsetzen oder umfangreiche Schutzmaßnahmen notwendig!"

Geschwindigkeitsbegrenzung	<input checked="" type="checkbox"/>	Bermen an Ufer anbinden	<input type="checkbox"/>
Trockenröhre einbringen	<input type="checkbox"/>	Wiesenzufahrten verlegen	<input type="checkbox"/>
		Komplexmaßnahmen notwendig	<input type="checkbox"/>
