Einschätzung von Durchlass-Bauwerken und Gefährdung des Fischotters

Aufnahme Nummer: 2043-006 Aufnahme-Datum: 21.03.2009

Gewässername: k.A.
Lage: in Nossendorf
Straße: K 13
Kreisstraße
Totfunde: 0

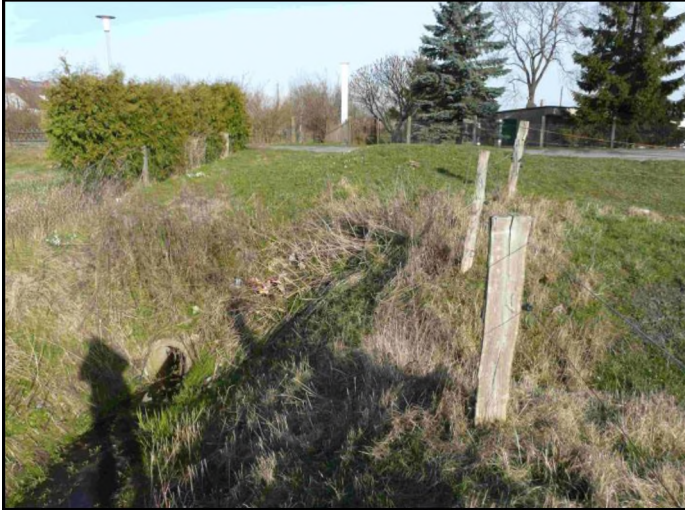
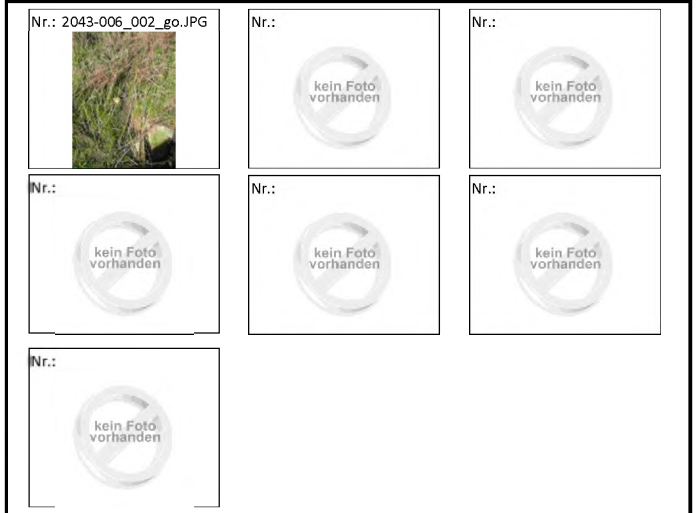
Nr.: 2043-006_001_go.JPG

Bedeutung im Habitatverbund: gering
Verkehrsdichte: gering
Brückenindex: 0
Durchlass-Tauglichkeit: unpassierbar

"Nachweis nicht ganz sicher, Wechsel vorhanden, nicht eindeutig zuzuordnen. Verrohrung verläuft über mehrere Privatgrundstücke."

Geschwindigkeitsbegrenzung	<input type="checkbox"/>	Bermen an Ufer anbinden	<input type="checkbox"/>
Trockenröhre einbringen	<input type="checkbox"/>	Wiesenzufahrten verlegen	<input type="checkbox"/>
		Komplexmaßnahmen notwendig	<input checked="" type="checkbox"/>
