Einschätzung von Durchlass-Bauwerken und Gefährdung des Fischotters

Aufnahme Nummer: 2043-007 Aufnahme-Datum: 21.03.2009

Gewässername: Scheidegraben
Lage: westlich Toitz
Straße: L 27
Landesstraße
Totfunde: 0

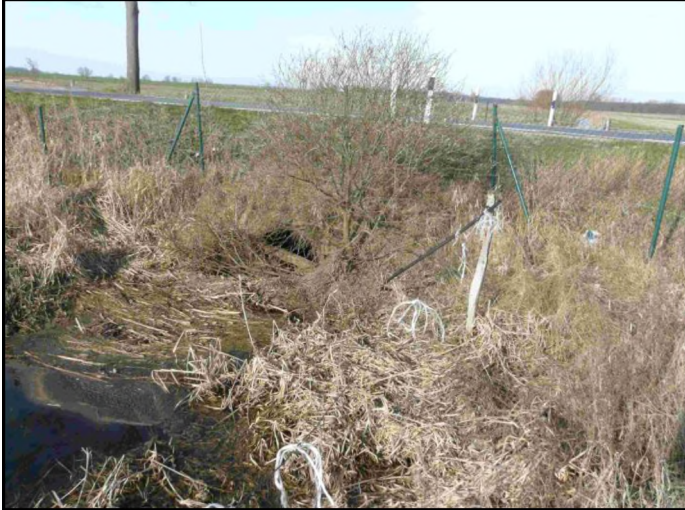
Nr.: 2043-007_001_go.JPG

sonstige Störfaktoren: Unrat vor DL

Bedeutung im Habitatverbund: sehr hoch
Verkehrsdichte: gering
Brückenindex: 0,013
Durchlass-Tauglichkeit: unpassierbar

"Es sind beidseitig der L 27 Schutzzäune vorhanden, jedoch ohne ottertauglichen Durchlaß. Schutzzaun verhindert an K 15, daß Otter vom Nebengraben den Hauptgraben erreichen, hier kurzfristig kürzen. Unter Kreisstraße ebenfalls nur Rohrdurchlaß, nicht nutzbar. Detailplanung vor Ort für Gesamtsituation."

Geschwindigkeitsbegrenzung	<input type="checkbox"/>	Bermen an Ufer anbinden	<input type="checkbox"/>
Trockenröhre einbringen	<input type="checkbox"/>	Wiesenzufahrten verlegen	<input type="checkbox"/>
		Komplexmaßnahmen notwendig	<input checked="" type="checkbox"/>
