# Einschätzung von Durchlass-Bauwerken und Gefährdung des Fischotters

Aufnahme Nummer: 2043-009 Aufnahme-Datum: 21.03.2009

Gewässername: k.A.  
Lage: nordwestlich Medrow  
Straße: L 27  
Landesstraße  
Totfunde: 0

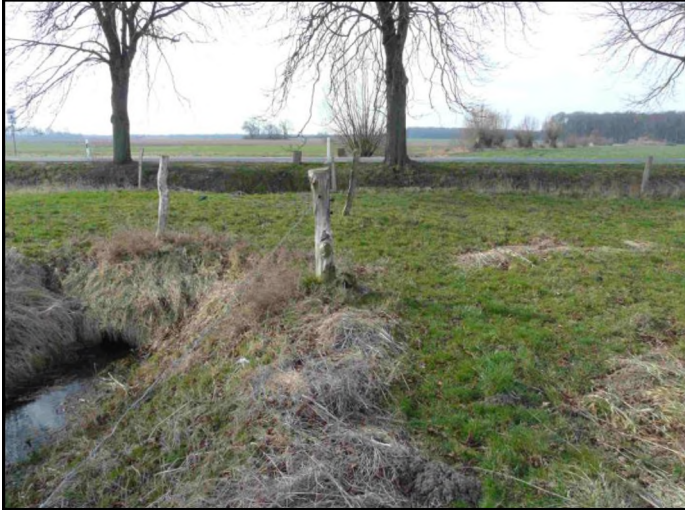
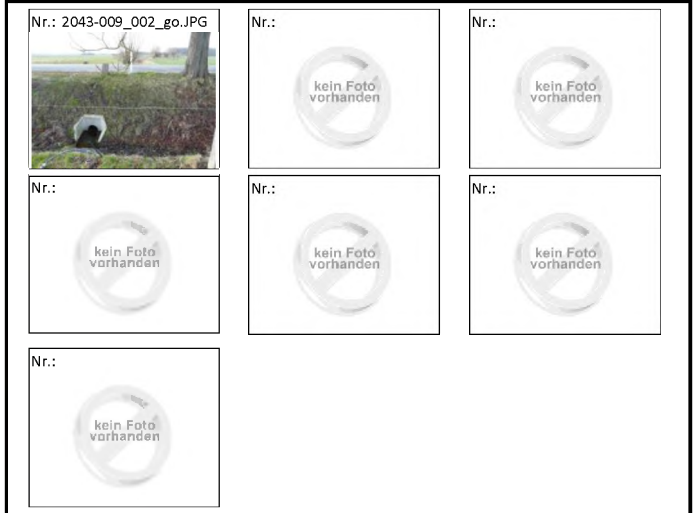
Nr.: 2043-009\_001\_go.JPG

Bedeutung im Habitatverbund: hoch  
Verkehrsdichte: gering  
Brückenindex: 0,005  
Durchlass-Tauglichkeit: unpassierbar

**Priorität Festlegung: sehr hoch**

"Kurzfristig Trockenröhre denkbar, langfristig Ersatz des Durchlasses durch Kastendurchlaß mit beidseitigen Bermen. In jedem Fall Wiesenzufahrt parallel zur Straße zu verlegen, Detailplanung vor Ort."
