Einschätzung von Durchlass-Bauwerken und Gefährdung des Fischotters

Aufnahme Nummer: 2043-010

Aufnahme-Datum: 21.03.2009

Gewässername: k.A.
Lage: östlich Groß Methling
Straße: Landwirtschaftsweg
sonstige Straße
Todfunde: 0

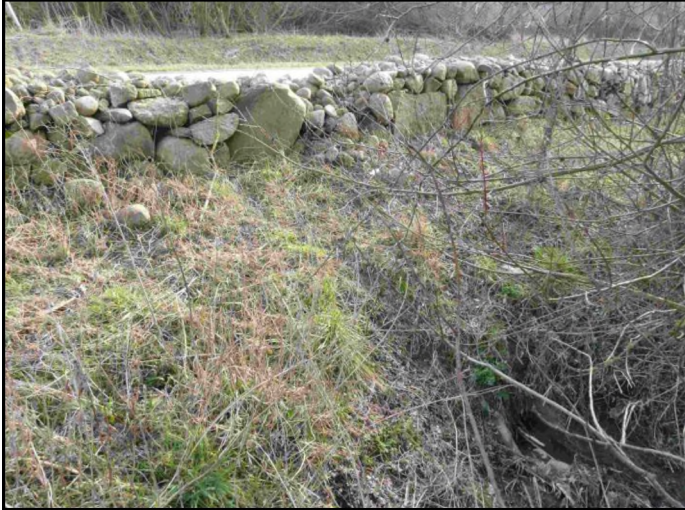
Nr.: 2043-010_001_go.JPG

Brückentyp: Rohrdurchlass
Durchlaß Durchmesser: 0,4
Lichte Breite [m]: 0,4
Lichte Höhe [m]: 0,2
Brückenlänge [m]: 13
Bermen-Anzahl: keine
Bermenform: k.A.
Bermen-Neigung: k.A.
Bermen-Breite [m]: k.A.
Bermen-Verfügbar: k.A.

Bedeutung im Habitatverbund: mittel
Verkehrsdichte: sehr gering
Brückenindex: 0,006
Durchlass-Tauglichkeit: unpassierbar

"kurzfristig Trockenröhre, langfristig Kastendurchlaß mit mind. einseitiger Berme"
