Einschätzung von Durchlass-Bauwerken und Gefährdung des Fischotters

Aufnahme Nummer: 2043-012 Aufnahme-Datum: 09.03.2009

Gewässername: Rögnitzbach
Lage: oberhalb Klostersee Darguhn
Straße: Dorfverbindung
sonstige Straße
Todfunde: 0

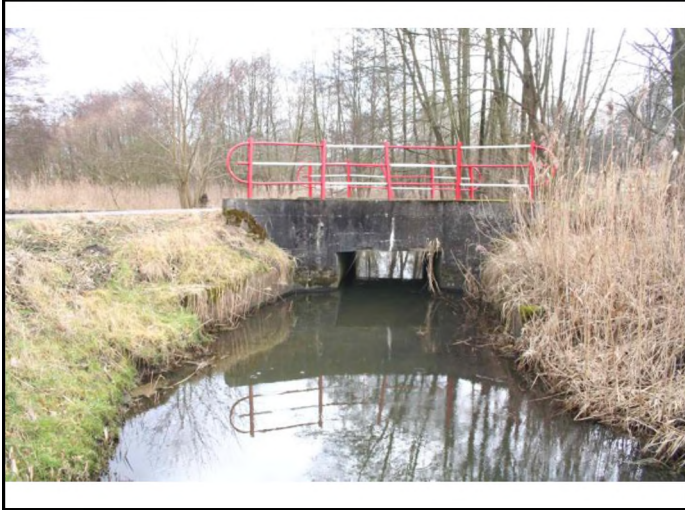
Nr.: 2043-012_001_he.JPG

Störfaktoren: Sohlschwelle

sonstige Störfaktoren: Fließbetteinengung

Bedeutung im Habitatverbund: sehr hoch
Verkehrsdichte: sehr gering
Brückenindex: 0,24
Durchlass-Tauglichkeit: wenig geeignet

"Kopfsteinpflaster mit geringer Verkehrsdichte; Gefährdungsbereich über gesamte Breite Feuchtgebiet; Maßnahmen: kein Ausbau der Straße; bei Ausbau Durchlaß vergrößern mit durchgehenden Uferstreifen"
