# Einschätzung von Durchlass-Bauwerken und Gefährdung des Fischotters

Aufnahme Nummer: 2043-013

Aufnahme-Datum: 05.03.2009

Gewässername: k.A.  
Lage: Höhe Neubauhof nördlich Dargun  
Straße: B 110  
Bundesstraße  
Totfunde: 0

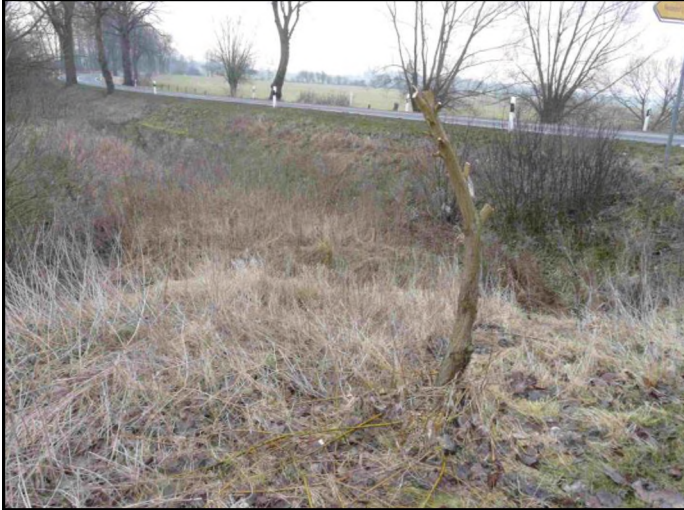
Nr.: 2043-013\_001\_go.JPG

Bedeutung im Habitatverbund: mittel  
Verkehrsdichte: hoch  
Brückenindex: 0,039  
Durchlass-Tauglichkeit: unpassierbar

"Totfund durch G. Olsthoorn Ende 1990er Jahre Kurzfristig Trockenröhre am rechten Ufer mit Leitzäunen, Detailplanung erforderlich. Perspektivisch KDL/Maulprofil mit einseitiger Berme und ggf. Leitzäune, Detailplanung erforderlich."
