Einschätzung von Durchlass-Bauwerken und Gefährdung des Fischotters

Aufnahme Nummer: 2044-001 Aufnahme-Datum: 17.02.2009

Gewässername: "Binnensee"
Lage: in Demmin südlich Stadtzentrum
Straße: Stadtstraße
sonstige Straße
Todfunde: 1

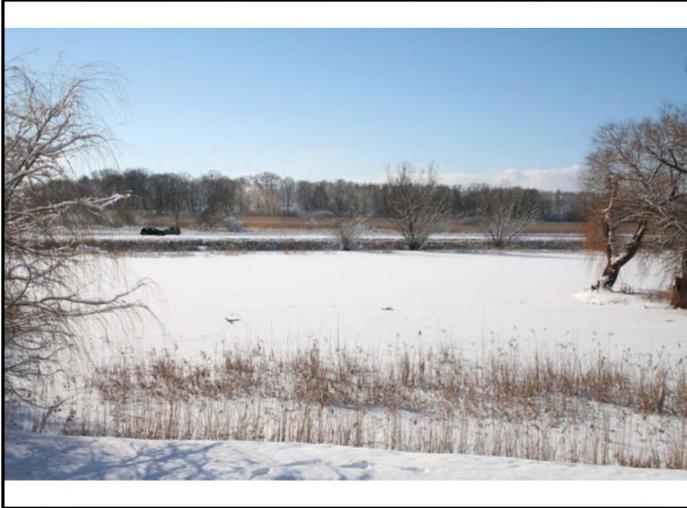
Nr.: 2044-001_001_he.JPG

Bedeutung im Habitatverbund: hoch
Verkehrsdichte: sehr gering
Brückenindex: 0
Durchlass-Tauglichkeit: unpassierbar

"Trockendurchlaß etwa in Straßenkurve, also im Schilfsaum des Feuchtgebietes südlich der Straße; ggf. Leitzäune"
