# Einschätzung von Durchlass-Bauwerken und Gefährdung des Fischotters

Aufnahme Nummer: 2044-002 Aufnahme-Datum: 17.02.2009

Gewässername: Peene  
Lage: zwischen Demmin und Randow Höhe Räuberberg  
Straße: B 194  
Bundesstraße  
Todfunde: 1

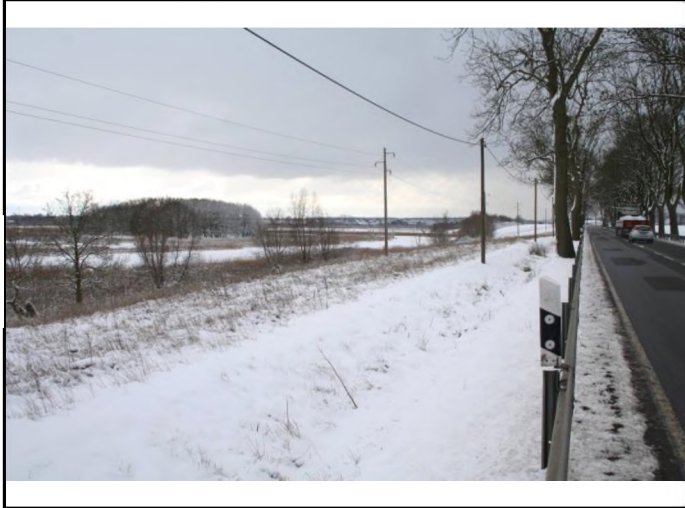
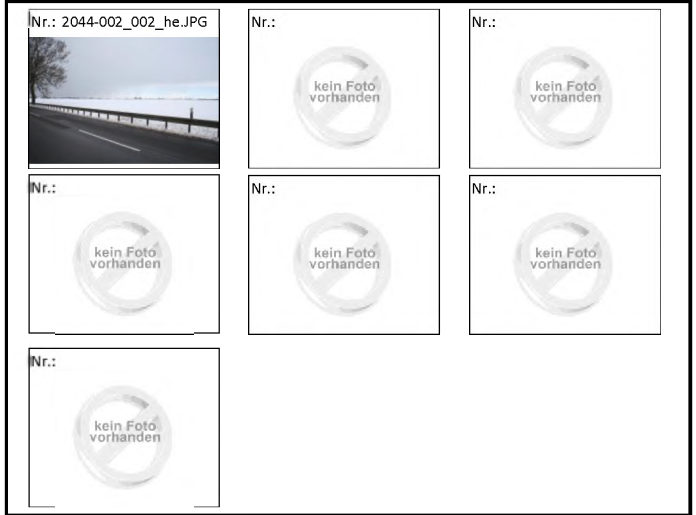
Nr.: 2044-002\_001\_he.JPG

Bedeutung im Habitatverbund: gering  
Verkehrsdichte: mittel  
Brückenindex: 0  
Durchlass-Tauglichkeit: unpassierbar

"Totfundpunkt ohne Gewässerkreuzung, keine Maßnahmen einschätzbar. Möglich ist eine Trockenröhre, deren feldseitige Öffnung gefaßt werden muß, Leitstrukturen zum Auffinden des Durchlasses durch die Tiere notwendig."
