Einschätzung von Durchlass-Bauwerken und Gefährdung des Fischotters

Aufnahme Nummer: 2044-009 Aufnahme-Datum: 04.03.2009

Gewässername: k.A.
Lage: zwischen Loitz und Schoppenmühle
Straße: B 194
Bundesstraße
Totfunde: 0

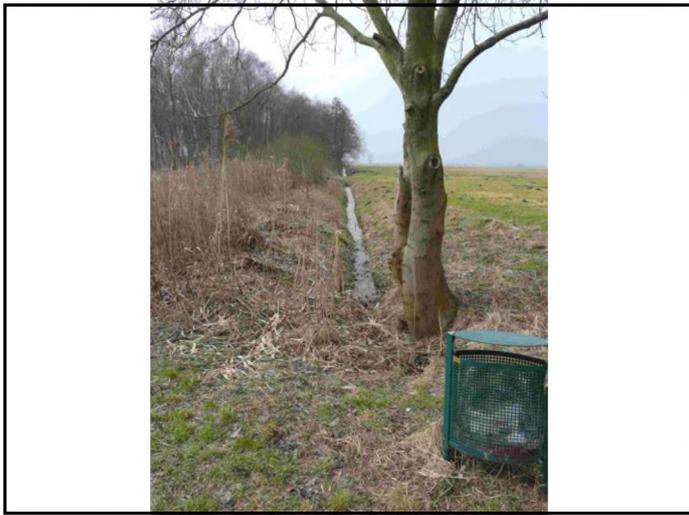
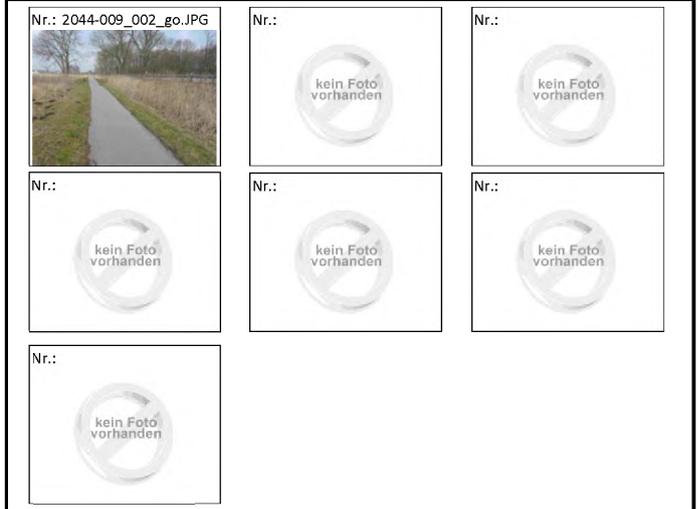
Nr.: 2044-009_001_go.JPG

sonstige Störfaktoren: DL Radweg geflutet

Bedeutung im Habitatverbund: sehr hoch
Verkehrsdichte: mittel
Brückenindex: 0
Durchlass-Tauglichkeit: unpassierbar

"parallel zur B 194 verläuft Fahrradweg, nur dieser hat Rohrdurchlaß. Komplexe Gefährdungssituation, zumal beidseitig der Straße Gewässer mit hoher Bedeutung im Biotopverbund bestehen. Detailplanung vor Ort notwendig, Lösungen müssen gesamten Gefährdungsbereich umfassen."

| Kastendurchlass/Maul eins. Berme | <input checked="" type="checkbox"/> | Markierstruktur Podest | <input type="checkbox"/> |
| Trockenröhre einbringen | <input checked="" type="checkbox"/> | Wiesenzufahrten verlegen | <input type="checkbox"/> |
