Einschätzung von Durchlass-Bauwerken und Gefährdung des Fischotters

Aufnahme Nummer: 2044-011 Aufnahme-Datum: 04.03.2009

Gewässername: Ibitzbach
Lage: Loitz nord
Straße: K 16
Kreisstraße
Totfunde: 0

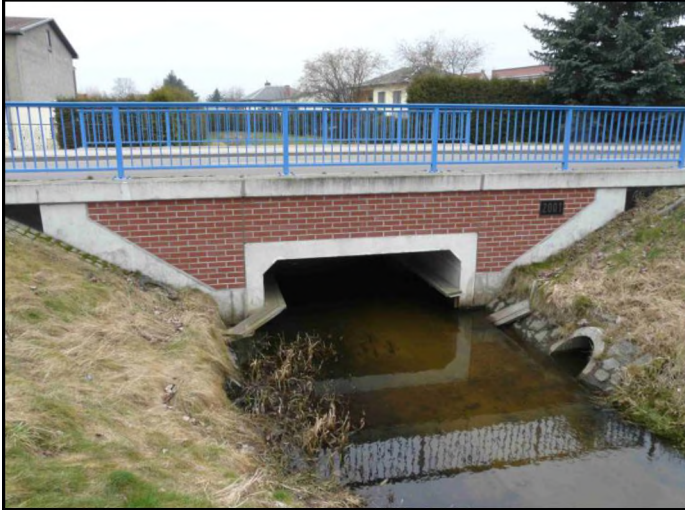
Nr.: 2044-011_001_go.JPG

"zu 16 Bankettform: beidseitig Laufbohlen, fest. Deren Uferanbindung ist defekt, Erneuerung notwendig, ggf. durch Steinschüttung. Böschung im Brückenbereich sehr steil, damit das Ufer genutzt werden kann, muß es abgeflacht werden und/oder die Laufbohlen/ Steinschüttungen müssen verlängert werden bis zur flacheren Uferböschung"
