Einschätzung von Durchlass-Bauwerken und Gefährdung des Fischotters

Aufnahme Nummer: 2044-016 Aufnahme-Datum: 05.03.2009

Gewässername: k.A.
Lage: Waldrand östlich Seedorf nördlich Demmin
Straße: Dorfverbindung
sonstige Straße
Todfunde: 0

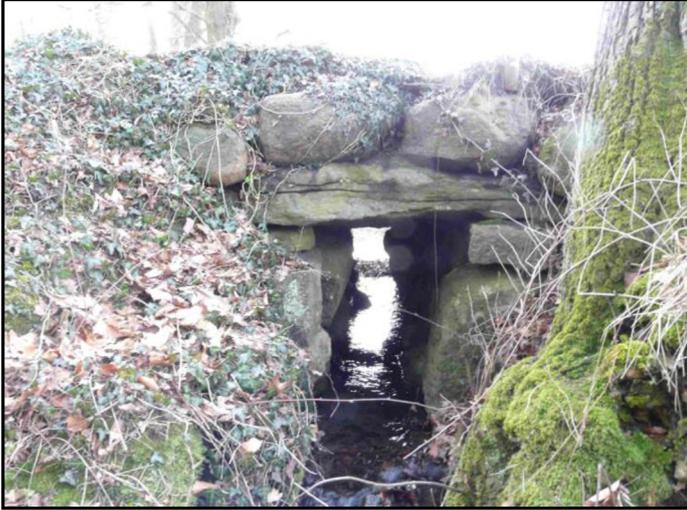
Nr.: 2044-016_001_go.JPG

Bedeutung im Habitatverbund: mittel
Verkehrsdichte: sehr gering
Brückenindex: 0,123
Durchlass-Tauglichkeit: bedingt geeignet

"zu 24a: Straßenschäden"
