Einschätzung von Durchlass-Bauwerken und Gefährdung des Fischotters

Aufnahme Nummer: 2044-022 Aufnahme-Datum: 07.03.2009

Gewässername: k.A.
Lage: Jägerhof nordöstlich Demmin
Straße: K 19
Kreisstraße
Totfunde: 0

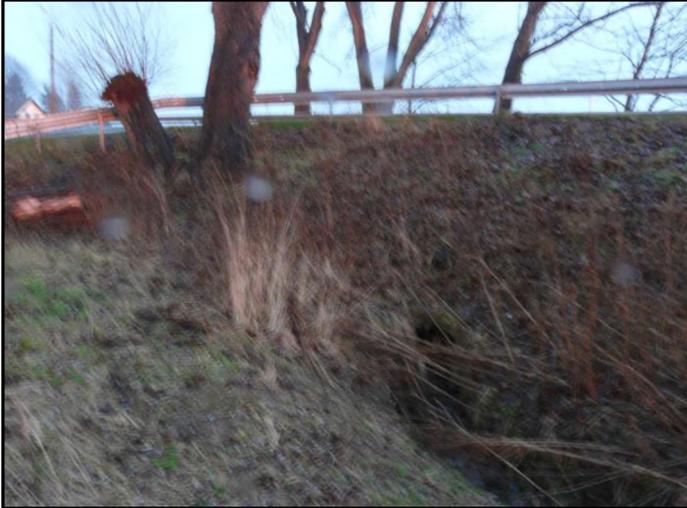
Nr.: 2044-022_001_go.JPG

Bedeutung im Habitatverbund: hoch
Verkehrsdichte: gering
Brückenindex: 0,011
Durchlass-Tauglichkeit: unpassierbar

Priorität Festlegung: sehr hoch

"zu 32: Abwasser eingeleitet; Kurzfristig Trockenröhre und kurzen Leitzaun; perspektivisch Graben begradigen, KDL/Maul mit einseitiger Berme"
