# Einschätzung von Durchlass-Bauwerken und Gefährdung des Fischotters

Aufnahme Nummer: 2044-023

Aufnahme-Datum: 08.03.2009

Gewässername: k.A.  
Lage: nördlich Jägerhof bei Demmin  
Straße: K 19  
Kreisstraße  
Totfunde: 0

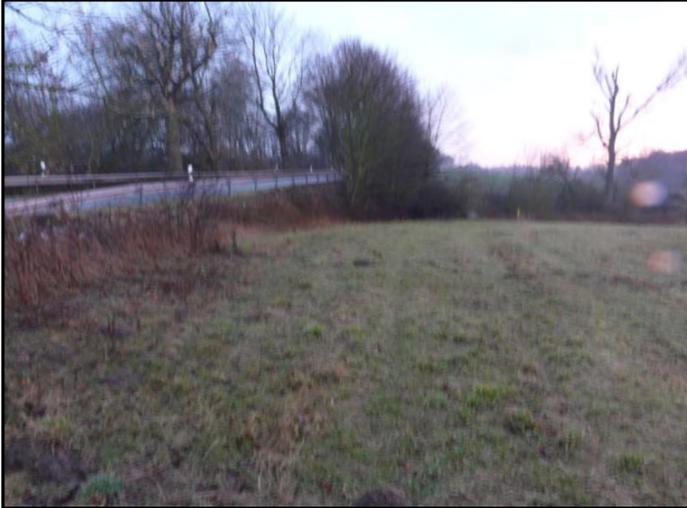
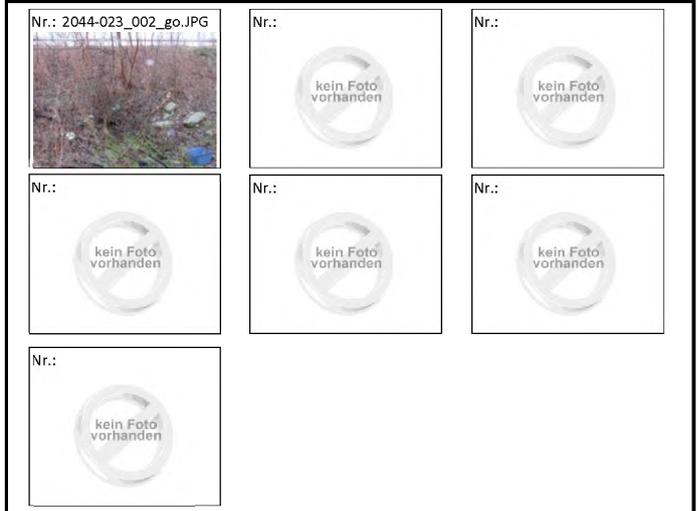
Nr.: 2044-023\_001\_go.JPG

Bedeutung im Habitatverbund: hoch  
Verkehrsdichte: gering  
Brückenindex: 0,01  
Durchlass-Tauglichkeit: unpassierbar

**Priorität Festlegung:** sehr hoch

Geschwindigkeitsbegrenzung	<input type="checkbox"/>	Bermen an Ufer anbinden	<input type="checkbox"/>
Trockenröhre einbringen	<input checked="" type="checkbox"/>	Wiesenzufahrten verlegen	<input type="checkbox"/>
		Komplexmaßnahmen notwendig	<input type="checkbox"/>
