# Einschätzung von Durchlass-Bauwerken und Gefährdung des Fischotters

Aufnahme Nummer: 2044-024 Aufnahme-Datum: 08.03.2009

Gewässername: k.A.  
Lage: südlich Zeitlow  
Straße: K 19  
Kreisstraße  
Totfunde: 0

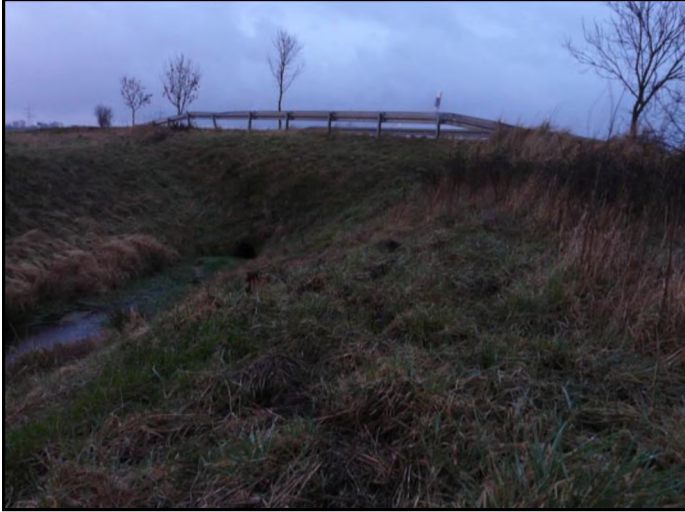
Nr.: 2044-024\_001\_go.JPG

Bedeutung im Habitatverbund: mittel  
Verkehrsdichte: gering  
Brückenindex: 0,015  
Durchlass-Tauglichkeit: unpassierbar

**Priorität Festlegung:** sehr hoch
