Einschätzung von Durchlass-Bauwerken und Gefährdung des Fischotters

Aufnahme Nummer: 2044-025 Aufnahme-Datum: 09.03.2009

Gewässername: k.A.
Lage: Eugerienberg
Straße: B 110
Bundesstraße
Todfunde: 0

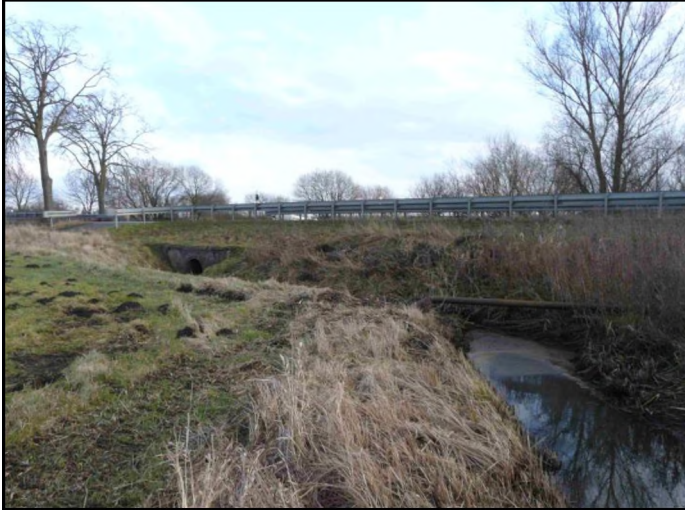
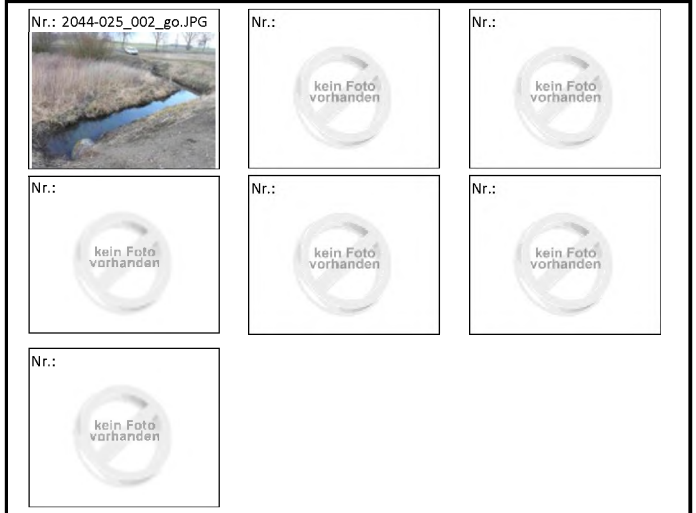
Nr.: 2044-025_001_go.JPG

sonstige Störfaktoren: Knick im Grabenverlauf

Bedeutung im Habitatverbund: hoch
Verkehrsdichte: mittel
Brückenindex: 0,055
Durchlass-Tauglichkeit: unpassierbar

"Biberdamm frisch ausgehoben, viel Verkehr; kurzfristig: Entfernung Rechen"

Geschwindigkeitsbegrenzung	<input type="checkbox"/>	Bermen an Ufer anbinden	<input type="checkbox"/>
Trockenröhre einbringen	<input type="checkbox"/>	Wiesenzufahrten verlegen	<input type="checkbox"/>
		Komplexmaßnahmen notwendig	<input checked="" type="checkbox"/>
