Einschätzung von Durchlass-Bauwerken und Gefährdung des Fischotters

Aufnahme Nummer: 2044-026 Aufnahme-Datum: 09.03.2009

Gewässername: k.A.
Lage: nördlich Siedenbrünzow
Straße: B 110
Bundesstraße
Totfunde: 0

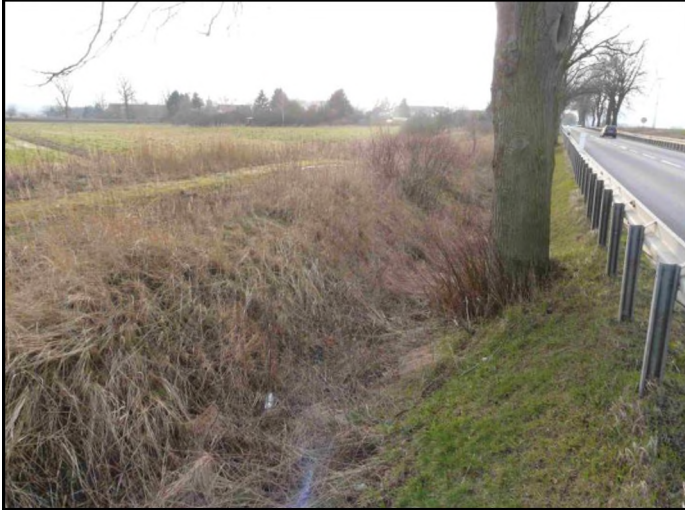
Nr.: 2044-026_001_go.JPG

Bedeutung im Habitatverbund: mittel
Verkehrsdichte: mittel
Brückenindex: 0,001
Durchlass-Tauglichkeit: unpassierbar

Geschwindigkeitsbegrenzung	<input type="checkbox"/>	Bermen an Ufer anbinden	<input type="checkbox"/>
Trockenröhre einbringen	<input checked="" type="checkbox"/>	Wiesenzufahrten verlegen	<input type="checkbox"/>
		Komplexmaßnahmen notwendig	<input type="checkbox"/>
