Einschätzung von Durchlass-Bauwerken und Gefährdung des Fischotters

Aufnahme Nummer: 2044-027 Aufnahme-Datum: 09.03.2009

Gewässername: Kuckucksgraben
Lage: westlich Wüstenfelde
Straße: ländlicher Weg
sonstige Straße
Todfunde: 0

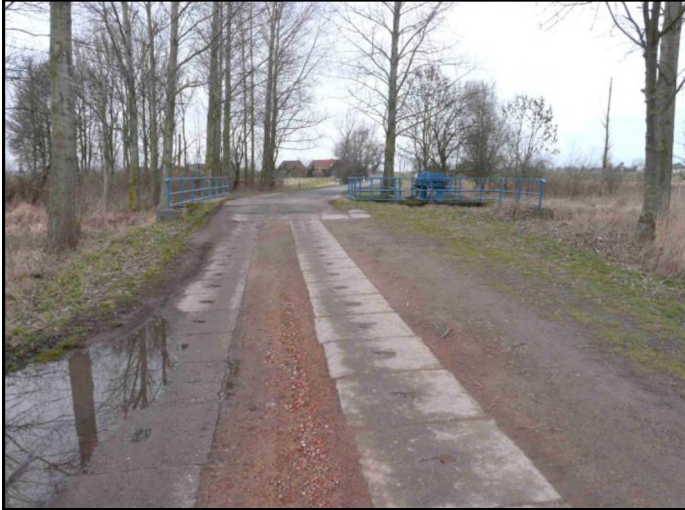
Nr.: 2044-027_001_go.JPG

Bedeutung im Habitatverbund: sehr hoch
Verkehrsdichte: sehr gering
Brückenindex: 0
Durchlass-Tauglichkeit: unpassierbar

"Konfliktpotential Biber: regelmäßig Dammanlage am Kuckucksgraben; ausgeprägter Wechsel über Straße; Straße in schlechtem Zustand, bei Erneuerung: weit überspannende Brücke notwendig, Detailplanung notwendig"

Trennung Wehr Durchlass	<input checked="" type="checkbox"/>	keine notwendig	<input type="checkbox"/>
Installation oberhalb Wehr	<input checked="" type="checkbox"/>	Markierstruktur Steinsch	<input type="checkbox"/>
Installation unterhalb Wehr	<input type="checkbox"/>	Markierstruktur Ufersubstrat	<input type="checkbox"/>
Entfernung Rechen	<input type="checkbox"/>	Markierstruktur Laufbohle fest	<input type="checkbox"/>
Entfernung sonstige Hindernisse	<input type="checkbox"/>	Markierstruktur Laufbohle schwimmend	<input type="checkbox"/>
Kastendurchlass/Maul eins. Berme	<input type="checkbox"/>	Markierstruktur Podest	<input type="checkbox"/>
Kastendurchlass/Maul beids. Berme	<input type="checkbox"/>	Verrohrung öffnen	<input type="checkbox"/>
Markierstruktur einseitig	<input type="checkbox"/>	Leit-/Schutzzäune notwendig	<input type="checkbox"/>
Markierstruktur beidseitig	<input type="checkbox"/>	Leitstrukturen/ -senken einrichten	<input type="checkbox"/>

Geschwindigkeitsbegrenzung	<input type="checkbox"/>	Bermen an Ufer anbinden	<input type="checkbox"/>
Trockenröhre einbringen	<input type="checkbox"/>	Wiesenzufahrten verlegen	<input type="checkbox"/>
		Komplexmaßnahmen notwendig	<input checked="" type="checkbox"/>
