Einschätzung von Durchlass-Bauwerken und Gefährdung des Fischotters

Aufnahme Nummer: 2044-029 Aufnahme-Datum: 21.03.2009

Gewässername: k.A.
Lage: im Toitzer Wald
Straße: K 15
Kreisstraße
Todfunde: 0

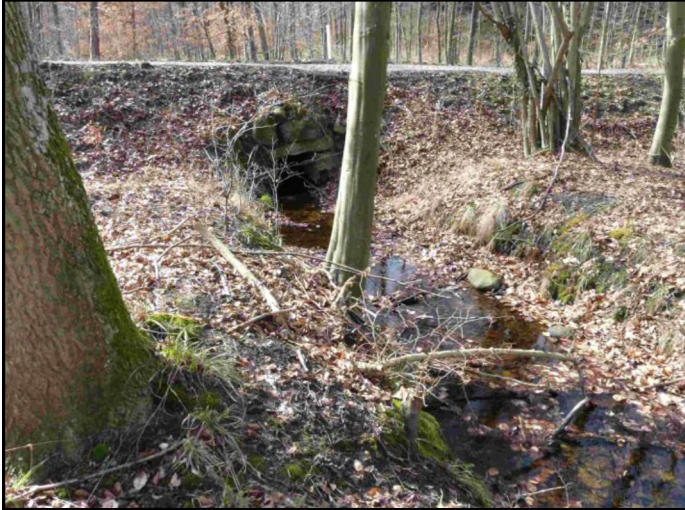
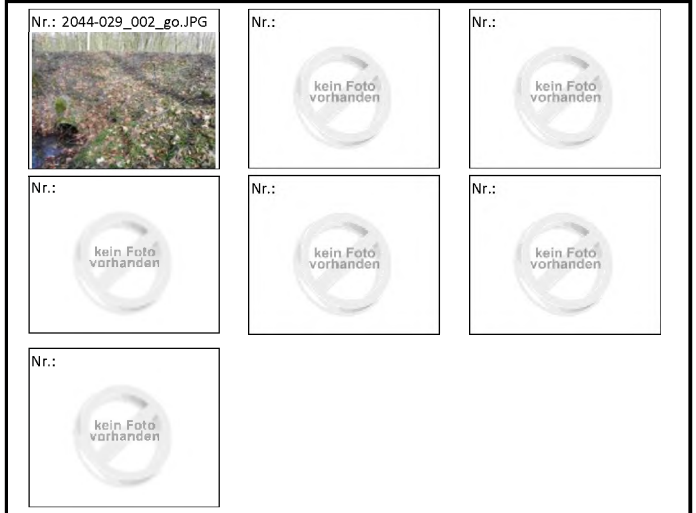
Nr.: 2044-029_001_go.JPG

Brückentyp: Rohrdurchlass Durchlaß Durchmesser: 0,5

Lichte Breite [m]: 0,5
Lichte Höhe [m]: 0,2 Brückenlänge [m]: 8
Bermen-Anzahl: keine
Bermenform: k.A.

Passagemöglichkeit für: keine
Bottleneck:
Fähengebiet:

Bedeutung im Habitatverbund: gering
Verkehrsdichte: gering
Brückenindex: 0,013
Durchlass-Tauglichkeit: unpassierbar

Priorität Festlegung: hoch
