Einschätzung von Durchlass-Bauwerken und Gefährdung des Fischotters

Aufnahme Nummer: 2044-031 Aufnahme-Datum: 21.03.2009

Gewässername: k.A.
Lage: östlich Toitz-Rustow
Straße: K 15
Kreisstraße
Todfunde: 0

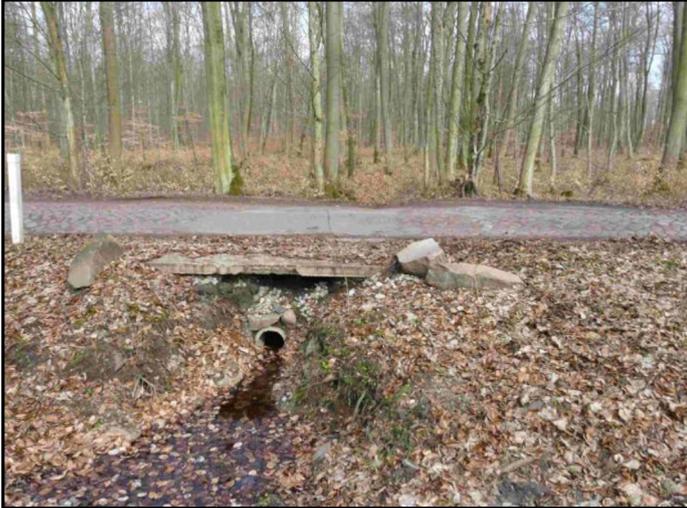
Nr.: 2044-031_001_go.JPG

Bedeutung im Habitatverbund: hoch
Verkehrsdichte: gering
Brückenindex: 0,011
Durchlass-Tauglichkeit: unpassierbar

"Straßenschäden, daher Geschwindigkeit sehr gering. Bei Erneuerung der Straße Durchlaß unbedingt vergrößern, da dann Geschwindigkeit hoch ist und Verkehr wohl mehr wird. Dieser wie die benachbarten Gräben vermitteln zwischen der Trebel und der Peene"
