Einschätzung von Durchlass-Bauwerken und Gefährdung des Fischotters

Aufnahme Nummer: 2044-032 Aufnahme-Datum: 21.03.2009

Gewässername: k.A.
Lage: östlich Toitz-Rustow
Straße: K 15
Kreisstraße
Totfunde: 0

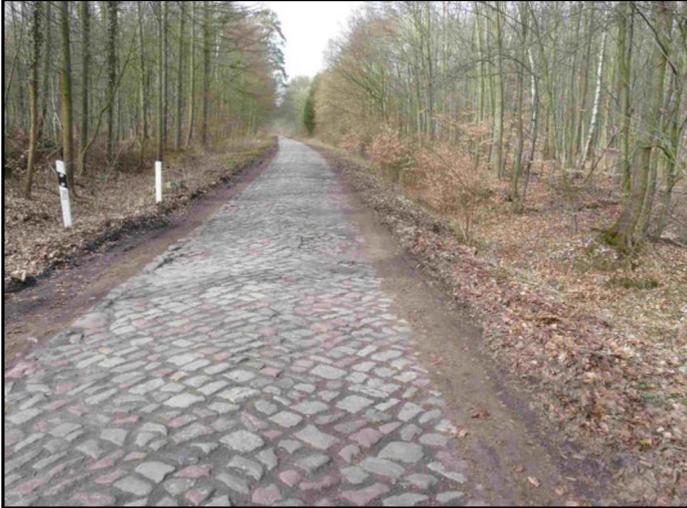
Nr.: 2044-032_001_go.JPG

Brückentyp:	Kastendurchlass	Durchlaß Durchmesser:	0,3
Lichte Breite [m]:	0,3	Brückenlänge [m]:	8
Lichte Höhe [m]:	0,3		
Bermen-Anzahl:	keine		
Bermenform:	k.A.		
Bermen-Neigung:	k.A.	Bermen-Breite [m]:	k.A.
Bermen-Verfügbar:	k.A.

Passagemöglichkeit für:
keine
Bottleneck:
Fähengebiet:

Bedeutung im Habitatverbund: hoch
Verkehrsdichte: gering
Brückenindex: 0,011
Durchlass-Tauglichkeit: wenig geeignet

"Straßenschäden, daher Geschwindigkeit sehr gering. Bei Erneuerung der Straße Durchlaß unbedingt vergrößern, da dann Geschwindigkeit hoch ist und Verkehr wohl mehr wird. Dieser wie die benachbarten Gräben vermitteln zwischen der Trebel und der Peene."
