Einschätzung von Durchlass-Bauwerken und Gefährdung des Fischotters

Aufnahme Nummer: 2044-033

Aufnahme-Datum: 21.03.2009

Gewässername: k.A.
Lage: Kronwald
Straße: K 15
Kreisstraße
Totfunde: 0

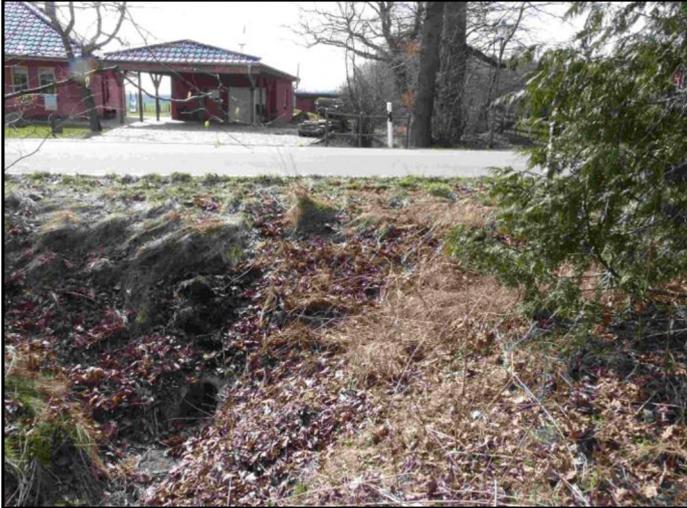
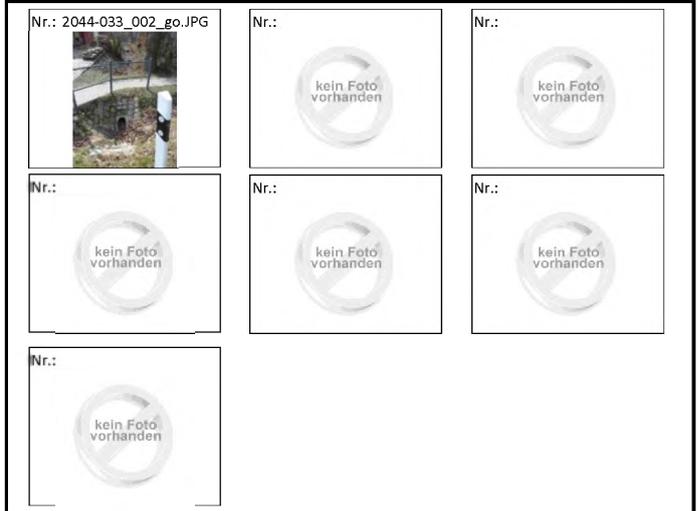
Nr.: 2044-033_001_go.JPG

Brückentyp: Rohrdurchlass
Durchlaß Durchmesser: k.A.

Lichte Breite [m]: 0,25
Lichte Höhe [m]: 0,25
Bermen-Anzahl: keine
Bermenform: k.A.
Brückenlänge [m]: 7

Bedeutung im Habitatverbund: hoch
Verkehrsdichte: gering
Brückenindex: 0,009
Durchlass-Tauglichkeit: unpassierbar

"Straße und Durchlaß wurden unlängst erneuert, ohne Belange von Fischotter und Biber zu berücksichtigen - und dies, obwohl Gräben wie die benachbarten Gräben zwischen der Trebel und der Peene vermitteln."
