# Einschätzung von Durchlass-Bauwerken und Gefährdung des Fischotters

| Aufnahme Nummer: | 2044-034 | Aufnahme-Datum: | 05.03.2009 |

| Lage: | südlich Rustow |
| Straße: | B 194 |

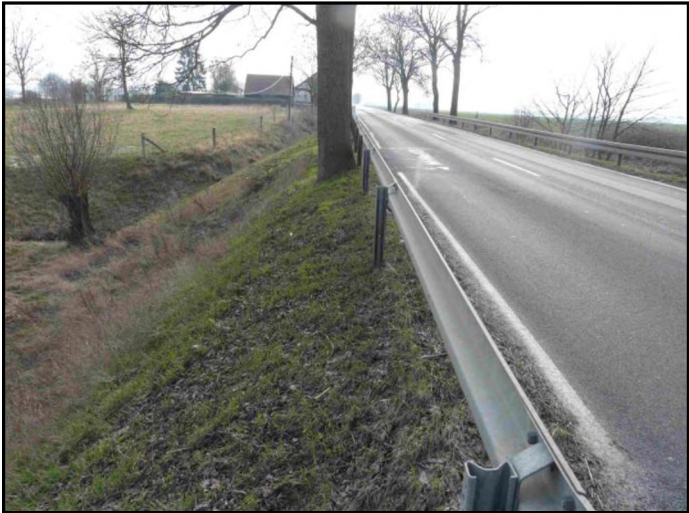
Nr.: 2044-034\_001\_go.JPG

| Brückentyp: | Rohrdurchlass | Durchlaß Durchmesser: | 0,8 |

Durchlass-Tauglichkeit:unpassierbar

| Maßnahmenvorschläge | | | |
|---|---|---|---|
| Kastendurchlass/Maul eins. Berme | <input checked="" type="checkbox"/> | Verrohrung öffnen | <input type="checkbox"/> |
| Trockenröhre einbringen | <input checked="" type="checkbox"/> | Komplexmaßnahmen notwendig | <input type="checkbox"/> |
