# Einschätzung von Durchlass-Bauwerken und Gefährdung des Fischotters

Aufnahme Nummer: 2044-035 Aufnahme-Datum: 05.03.2009

Gewässername: k.A.  
Lage: bei Kuckucksgraben südlich Loitz  
Straße: K 18  
Kreisstraße  
Totfunde: 0

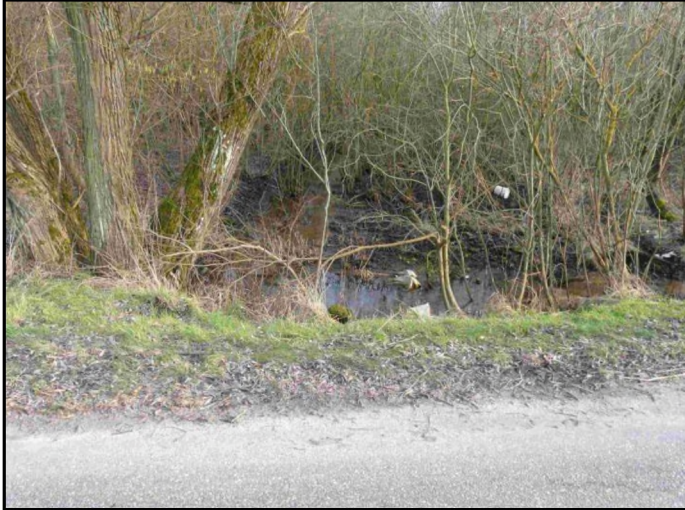
Nr.: 2044-035\_001\_go.JPG

sonstige Störfaktoren: DL submers

Bedeutung im Habitatverbund: sehr hoch  
Verkehrsdichte: gering  
Brückenindex: 0  
Durchlass-Tauglichkeit: unpassierbar

"zu 11: Vorhandensein eines Rohrdurchlasses angenommen! Die Straße durchschneidet ein Feuchtgebiet mit beidseitig der Straße verlaufenden Gewässern! Lösung nur als Gesamtkonzept mit 2045-036 für gesamte Senke voll wirksam. Maßnahmen: Prüfen, ob Leitzaun sinnvoll zu realisieren ist über gesamte Senke! Prüfen, wo ggf. eine Trockenröhre nachzurüsten ist"

Geschwindigkeitsbegrenzung	<input type="checkbox"/>	Bermen an Ufer anbinden	<input type="checkbox"/>
Trockenröhre einbringen	<input checked="" type="checkbox"/>	Wiesenzufahrten verlegen	<input type="checkbox"/>
		Komplexmaßnahmen notwendig	<input checked="" type="checkbox"/>
