Einschätzung von Durchlass-Bauwerken und Gefährdung des Fischotters

Aufnahme Nummer: 2044-036 Aufnahme-Datum: 05.03.2009

Gewässername: Kuckucksgraben
Lage: südlich Loitz
Straße: K 18
Kreisstraße
Todfunde: 0

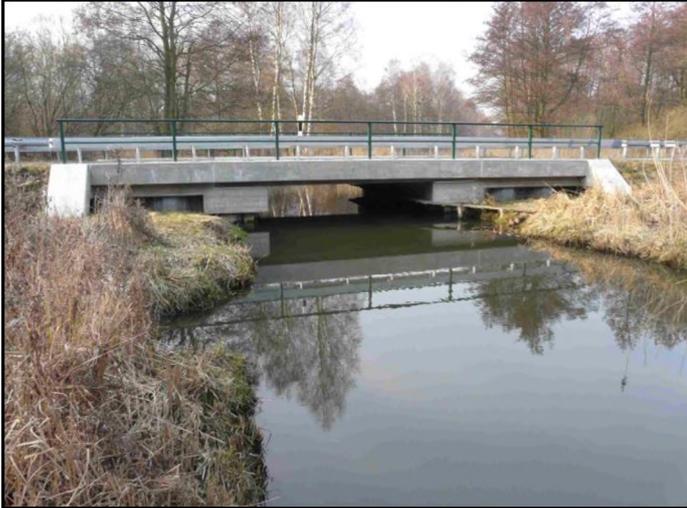
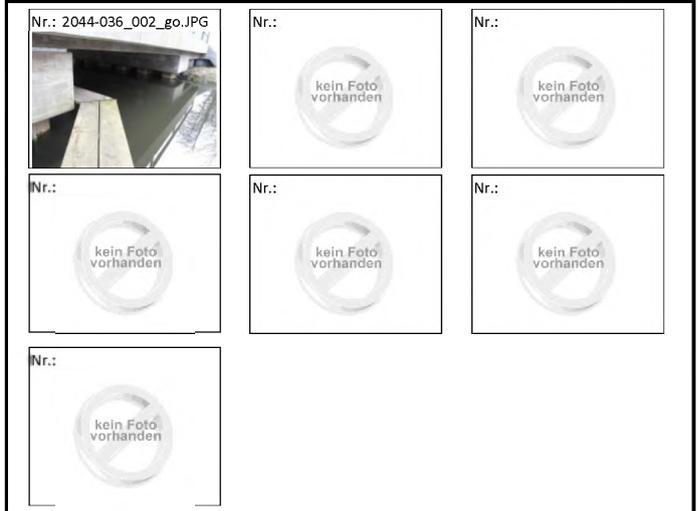
Nr.: 2044-036_001_go.JPG

"zu 16: Laufbohle; Nicht verständlich, warum diese Brücke 2007 hier so gebaut werden durfte! Die Straße durchschneidet ein Feuchtgebiet mit beidseitig der Straße verlaufenden Gewässern! Lösung nur als Gesamtkonzept voll wirksam. Maßnahmen: Regelmäßige Kontrollen und ggf. Reparaturen der Laufbohle. Prüfen, ob Leitzaun sinnvoll zu realisieren ist über gesamte Senke! Prüfen, wo ggf. eine Trockenröhre nachzurüsten ist (nördlicher Teil?)"
