Einschätzung von Durchlass-Bauwerken und Gefährdung des Fischotters

Aufnahme Nummer: 2045-002 Aufnahme-Datum: 18.02.2009

Gewässername: k.A.
Lage: Waldrand zwischen Tutow und Zemmin
Straße: B 110
Bundesstraße
Todfunde: 0

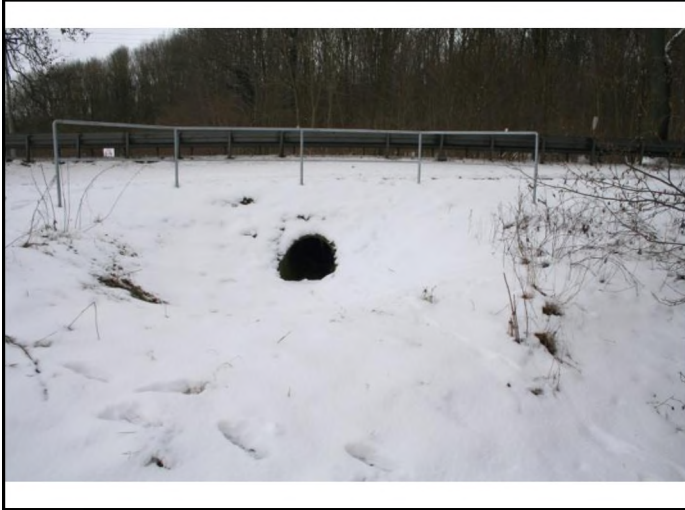
Nr.: 2045-002_001_he.JPG

Bedeutung im Habitatverbund: hoch
Verkehrsdichte: mittel
Brückenindex: 0,035
Durchlass-Tauglichkeit: wenig geeignet

"Trockendurchlaß sauberhalten, strukturelle Anbindung an Trockengang südlich der Straße verbessern"
