# Einschätzung von Durchlass-Bauwerken und Gefährdung des Fischotters

Aufnahme Nummer: 2045-003 Aufnahme-Datum: 18.02.2009

Gewässername: k.A.  
Lage: an Gurkenfabrik Tutow  
Straße: b 110  
Bundesstraße  
Todfunde: 0

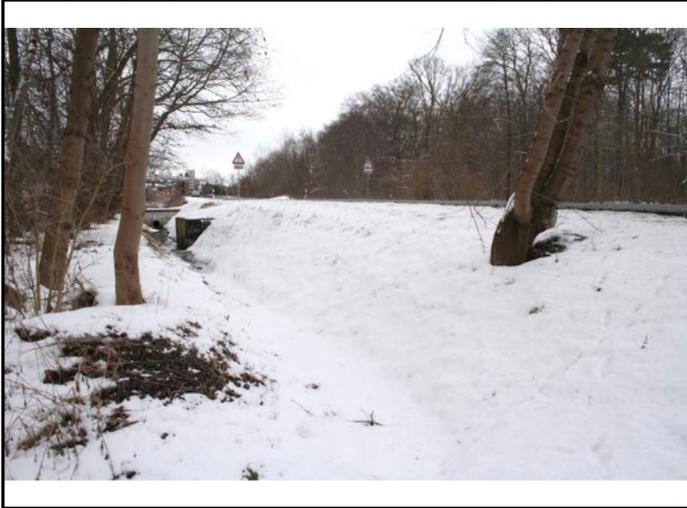
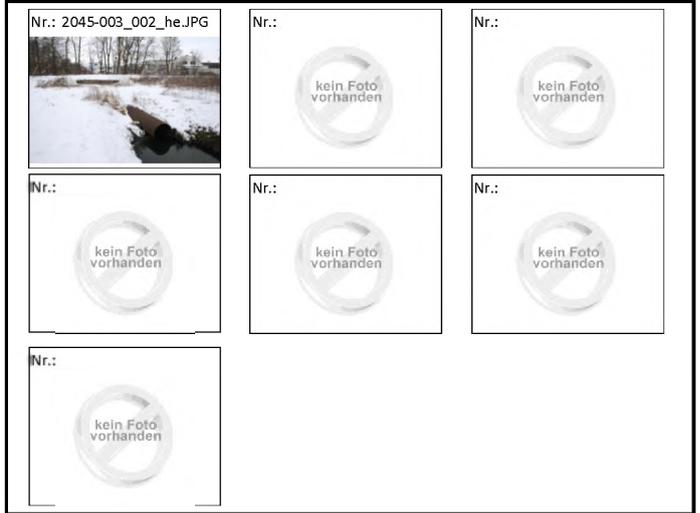
Nr.: 2045-003\_001\_he.JPG

Lichte Breite [m]: 0,8  
Lichte Höhe [m]: 0,7 Brückenlänge [m]: 30  
Bermen-Anzahl: keine  
Bermenform: k.A.

Bedeutung im Habitatverbund: hoch  
Verkehrsdichte: mittel  
Brückenindex: 0,019  
Durchlass-Tauglichkeit: unpassierbar

"Verlegen des Durchlasses: Knick im Graben vermeiden; ggf. Leitzäune"
