# Einschätzung von Durchlass-Bauwerken und Gefährdung des Fischotters

Aufnahme Nummer: 2045-004 Aufnahme-Datum: 18.02.2009

Gewässername: Kuckucksgraben  
Lage: südlich Tutow Dorf  
Straße: b 110  
Bundesstraße  
Totfunde: 0

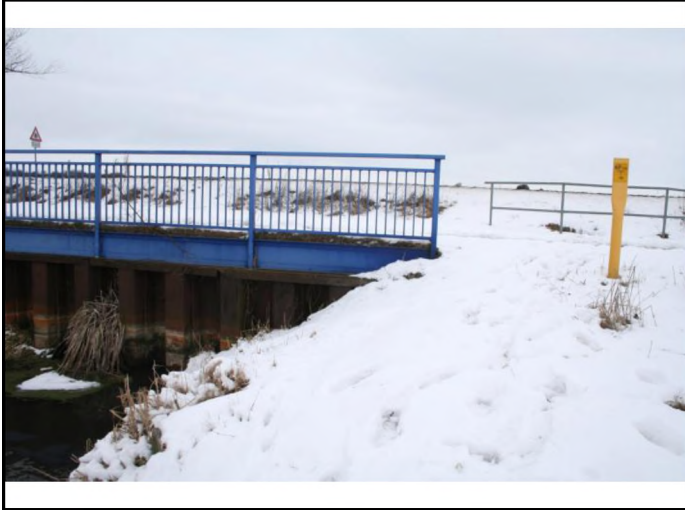
Nr.: 2045-004\_001\_he.JPG

Bedeutung im Habitatverbund: sehr hoch  
Verkehrsdichte: mittel  
Brückenindex: 0  
Durchlass-Tauglichkeit: unpassierbar

"Trockenröhre vorhanden, wenn auch nicht optimal. Fischotter muß erst über Fahrradweg wechseln. Marder- und Fuchsspuren gehen durch Röhre. Strukturelle Anbindung östlich kann verbessert werden, westlich durch Fahrradweg nicht möglich. Eigentlich ist Kast enbrücke von mindestens 5,5 m lichter Breite mit beidseitig durchgehenden Uferstreifen notwendig. Ggf. Leitzäune"

Geschwindigkeitsbegrenzung	<input type="checkbox"/>	Bermen an Ufer anbinden	<input type="checkbox"/>
Trockenröhre einbringen	<input type="checkbox"/>	Wiesenzufahrten verlegen	<input type="checkbox"/>
		Komplexmaßnahmen notwendig	<input checked="" type="checkbox"/>
