Einschätzung von Durchlass-Bauwerken und Gefährdung des Fischotters

Aufnahme Nummer: 2045-008 Aufnahme-Datum: 04.03.2009

Gewässername: k.A.
Lage: Alt Jargenow
Straße: K 22
Kreisstraße
Todfunde: 0

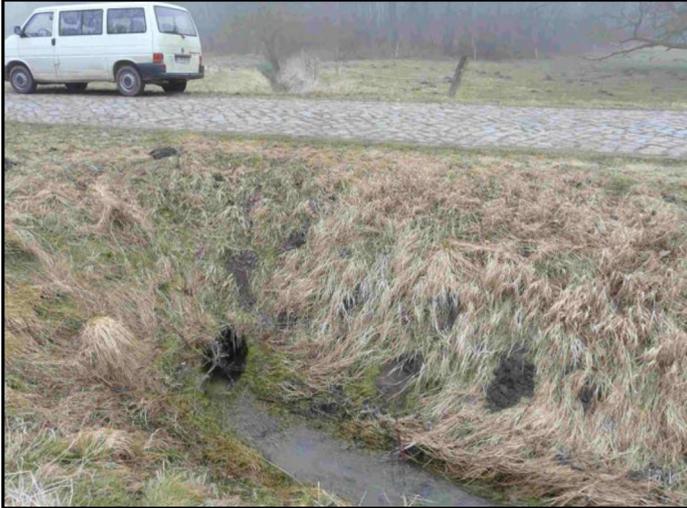
Nr.: 2045-008_001_go.JPG

Brückentyp: Rohrdurchlass Durchlaß Durchmesser: 0,4

Lichte Breite [m]: 0,4
Lichte Höhe [m]: 0,3 Brückenlänge [m]: 7
Bermen-Anzahl: keine
Bermenform: k.A.

Bedeutung im Habitatverbund: gering
Verkehrsdichte: gering
Brückenindex: 0,017
Durchlass-Tauglichkeit: unpassierbar
