Einschätzung von Durchlass-Bauwerken und Gefährdung des Fischotters

Aufnahme Nummer: 2045-009 Aufnahme-Datum: 04.03.2009

Gewässername: k.A.
Lage: östlich Trissow
Straße: K 22
Kreisstraße
Totfunde: 0

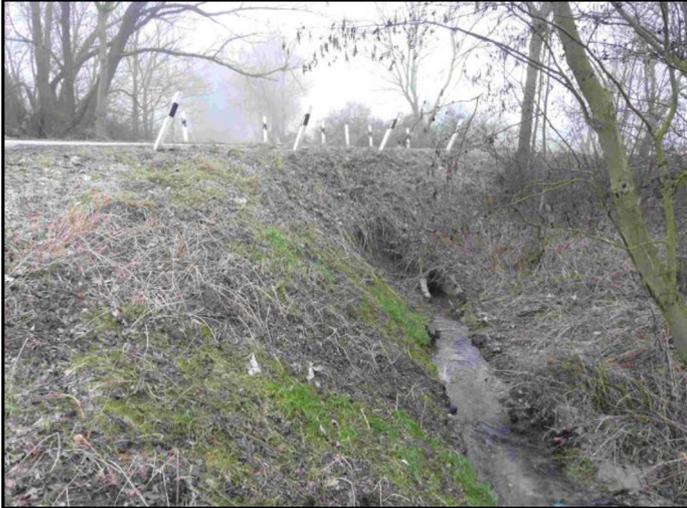
Nr.: 2045-009_001_go.JPG

Bedeutung im Habitatverbund: mittel
Verkehrsdichte: gering
Brückenindex: 0,02
Durchlass-Tauglichkeit: unpassierbar

Priorität Festlegung: sehr hoch
