Einschätzung von Durchlass-Bauwerken und Gefährdung des Fischotters

Aufnahme Nummer: 2045-011

Aufnahme-Datum: 06.03.2009

Gewässername: k.A.
Lage: südlich Müssentin
Straße: K 29
Kreisstraße
Todfunde: 0

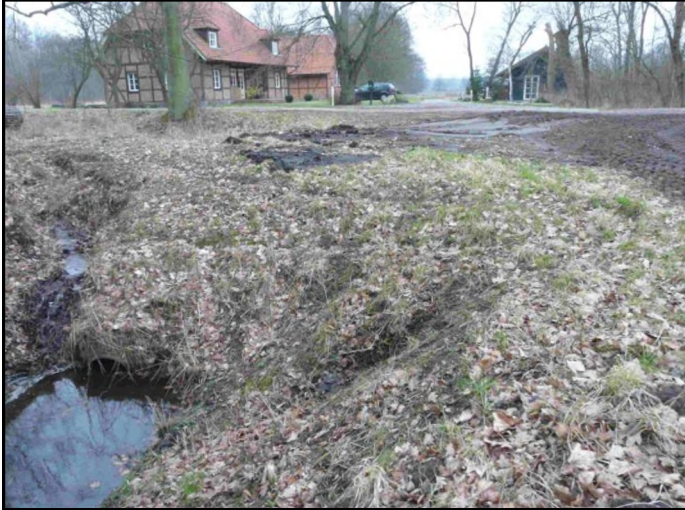
Nr.: 2045-011_001_go.JPG

Bedeutung im Habitatverbund: sehr hoch
Verkehrsdichte: gering
Brückenindex: 0
Durchlass-Tauglichkeit: unpassierbar

"zu 24a: schlechte Kopfsteinpflasterstraße; Gefährdungsbereich über gesamte Senke. Lösungen nur im Gesamtkonzept zu erarbeiten; Detailplanung vor Ort"

Geschwindigkeitsbegrenzung	<input type="checkbox"/>	Bermen an Ufer anbinden	<input type="checkbox"/>
Trockenröhre einbringen	<input type="checkbox"/>	Wiesenzufahrten verlegen	<input type="checkbox"/>
		Komplexmaßnahmen notwendig	<input checked="" type="checkbox"/>
