Einschätzung von Durchlass-Bauwerken und Gefährdung des Fischotters

Aufnahme Nummer: 2046-004 Aufnahme-Datum: 06.03.2009

Gewässername: k.A.
Lage: nördlich Peene nördlich Jarmen
Straße: L 35
Landesstraße
Totfunde: 0

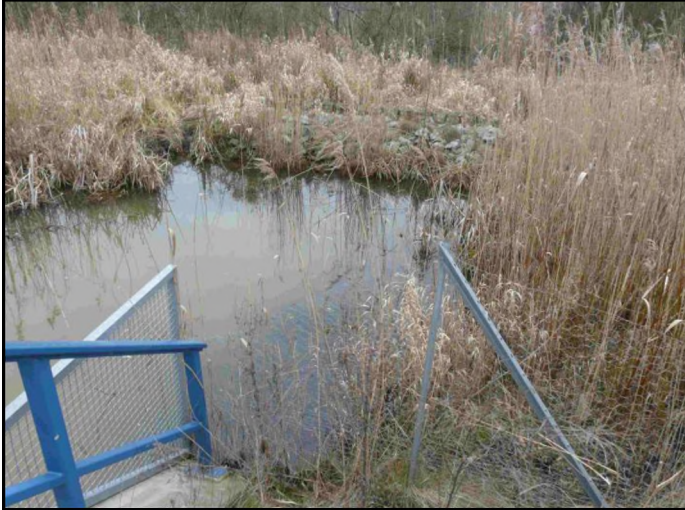
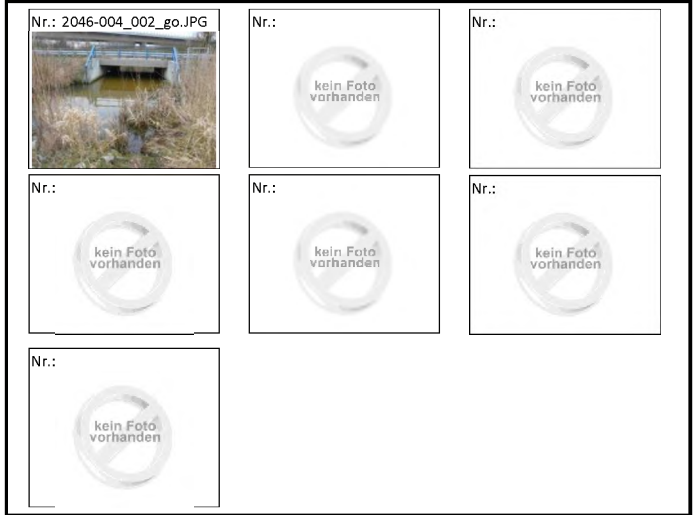
Nr.: 2046-004_001_go.JPG

Bedeutung im Habitatverbund: sehr hoch
Verkehrsdichte: mittel
Brückenindex: 0,333
Durchlass-Tauglichkeit: wenig geeignet

"zu 9: Grabenverschluß in 30 m Entfernung verleitet zu Straßenüberquerung Leitzäune vorhanden, jedoch nicht dicht. Im STAUN NB wird gerade Verbesserung vorbereitet. Lösungen nur im Gesamtkonzept für das Feuchtgebiet nördlich der Peene wirkungsvoll."

Trennung Wehr Durchlass	<input type="checkbox"/>	keine notwendig	<input type="checkbox"/>
Installation oberhalb Wehr	<input type="checkbox"/>	Markierstruktur Steinsch	<input type="checkbox"/>
Installation unterhalb Wehr	<input type="checkbox"/>	Markierstruktur Ufersubstrat	<input type="checkbox"/>
Entfernung Rechen	<input type="checkbox"/>	Markierstruktur Laufbohle fest	<input checked="" type="checkbox"/>
Entfernung sonstige Hindernisse	<input type="checkbox"/>	Markierstruktur Laufbohle schwimmend	<input type="checkbox"/>
Kastendurchlass/Maul eins. Berme	<input type="checkbox"/>	Markierstruktur Podest	<input type="checkbox"/>
Kastendurchlass/Maul beids. Berme	<input checked="" type="checkbox"/>	Verrohrung öffnen	<input type="checkbox"/>
Markierstruktur einseitig	<input type="checkbox"/>	Leit-/Schutzzäune notwendig	<input checked="" type="checkbox"/>
Markierstruktur beidseitig	<input checked="" type="checkbox"/>	Leitstrukturen/ -senken einrichten	<input type="checkbox"/>
