Einschätzung von Durchlass-Bauwerken und Gefährdung des Fischotters

Aufnahme Nummer: 2046-103

Aufnahme-Datum: 26.04.2010

Gewässername: k.A.
Lage: Dambeck
Straße: K 13
Kreisstraße
Todfunde: 0

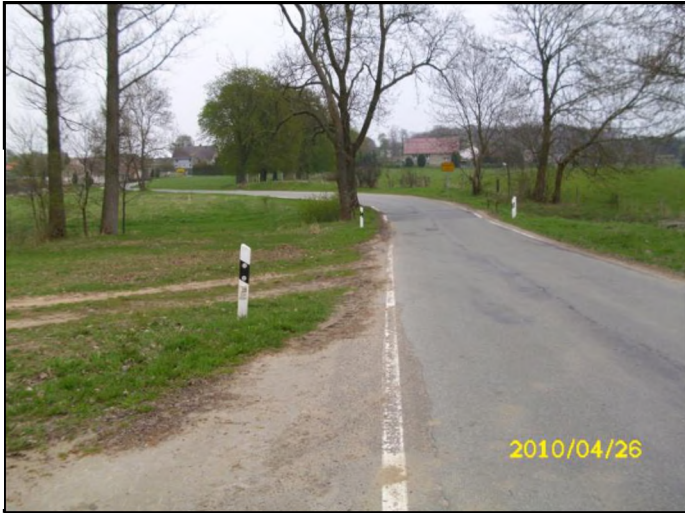
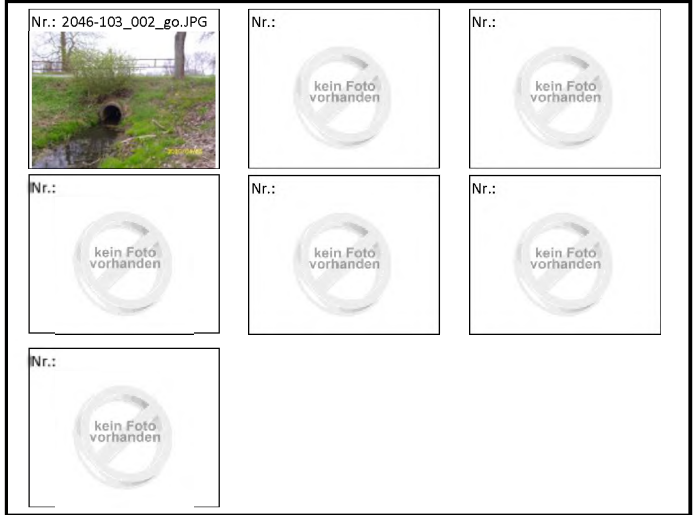
Nr.: 2046-103_001_go.JPG

Bedeutung im Habitatverbund: gering
Verkehrsdichte: mittel
Brückenindex: 0,017
Durchlass-Tauglichkeit: ungeeignet

Geschwindigkeitsbegrenzung	<input type="checkbox"/>	Bermen an Ufer anbinden	<input type="checkbox"/>
Trockenröhre einbringen	<input checked="" type="checkbox"/>	Wiesenzufahrten verlegen	<input type="checkbox"/>
		Komplexmaßnahmen notwendig	<input type="checkbox"/>
