Einschätzung von Durchlass-Bauwerken und Gefährdung des Fischotters

Aufnahme Nummer: 2046-104

Aufnahme-Datum: 26.04.2010

Gewässername: k.A.
Lage: Gribow no
Straße: B 111
Bundesstraße
Todfunde: 0

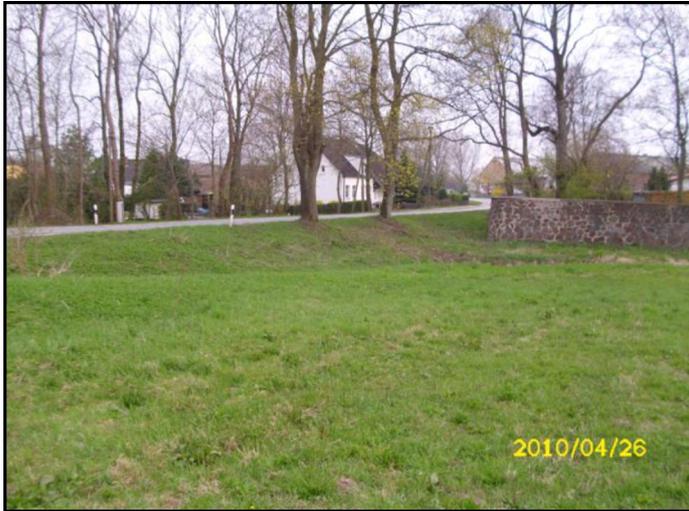
Nr.: 2046-104_001_go.JPG

Störfaktoren: Flutungsgefahr, Straßengraben offen mit Gewässer verbunden (in 1 oder mehr Richtungen). Gefahr, dass Otter diese Rinnen hochwandern und dann am Ende auf die Straße laufen.

Ungünstiges 'Länge zu Durchmesser'-Verhältnis

Bedeutung im Habitatverbund: sehr hoch
Verkehrsdichte: hoch
Brückenindex: 0,05
Durchlass-Tauglichkeit: ungeeignet

| Kastendurchlass/Maul beids. Berme | <input checked="" type="checkbox"/> | Verrohrung öffnen | <input type="checkbox"/> |
| Trockenröhre einbringen | <input checked="" type="checkbox"/> | Wiesenzufahrten verlegen | <input type="checkbox"/> |
