Einschätzung von Durchlass-Bauwerken und Gefährdung des Fischotters

Aufnahme Nummer: 2046-105 Aufnahme-Datum: 26.04.2010

Gewässername: Swinow
Lage: Gribow s
Straße: k.A.
sonstige Straße
Todfunde: 0

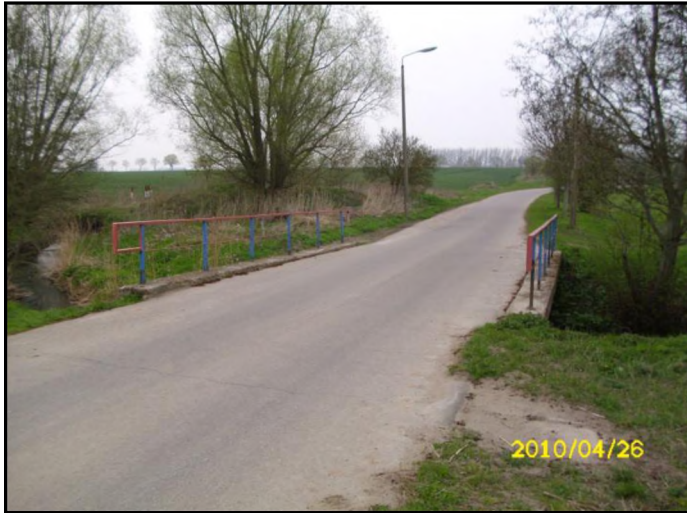
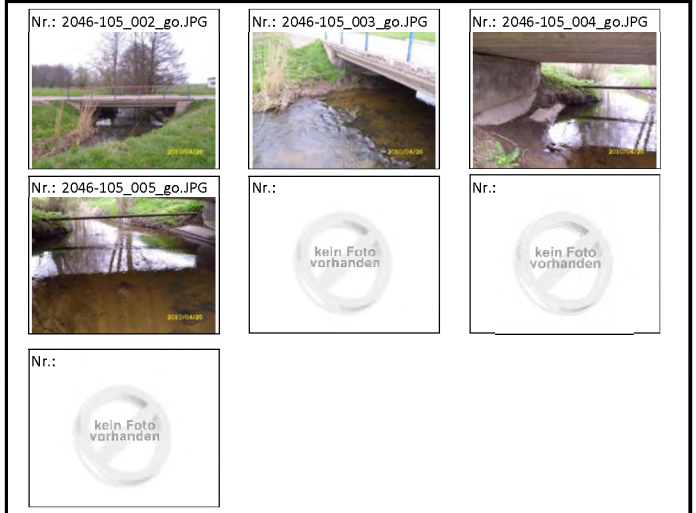
Nr.: 2046-105_001_go.JPG

Bach im Brückenbereich breiter, aber auch flacher und Bachbett naturfern und strukturarm betoniert. Das beobachtete Bachneunauge kämpft mit der Strömung.

Trennung Wehr Durchlass	<input type="checkbox"/>	keine notwendig	<input type="checkbox"/>
Installation oberhalb Wehr	<input type="checkbox"/>	Markierstruktur Steinsch	<input type="checkbox"/>
Installation unterhalb Wehr	<input type="checkbox"/>	Markierstruktur Ufersubstrat	<input checked="" type="checkbox"/>
Entfernung Rechen	<input type="checkbox"/>	Markierstruktur Laufbohle fest	<input type="checkbox"/>
Entfernung sonstige Hindernisse	<input type="checkbox"/>	Markierstruktur Laufbohle schwimmend	<input type="checkbox"/>
Kastendurchlass/Maul eins. Berme	<input type="checkbox"/>	Markierstruktur Podest	<input type="checkbox"/>
Kastendurchlass/Maul beids. Berme	<input checked="" type="checkbox"/>	Verrohrung öffnen	<input type="checkbox"/>
Markierstruktur einseitig	<input type="checkbox"/>	Leit-/Schutzzäune notwendig	<input type="checkbox"/>
Markierstruktur beidseitig	<input type="checkbox"/>	Leitstrukturen/ -senken einrichten	<input type="checkbox"/>
