# Einschätzung von Durchlass-Bauwerken und Gefährdung des Fischotters

Aufnahme Nummer: 2046-106

Aufnahme-Datum: 26.04.2010

Gewässername: k.A.  
Lage: Westl Lüssow  
Straße: L 263  
Landesstraße  
Todfunde: 0

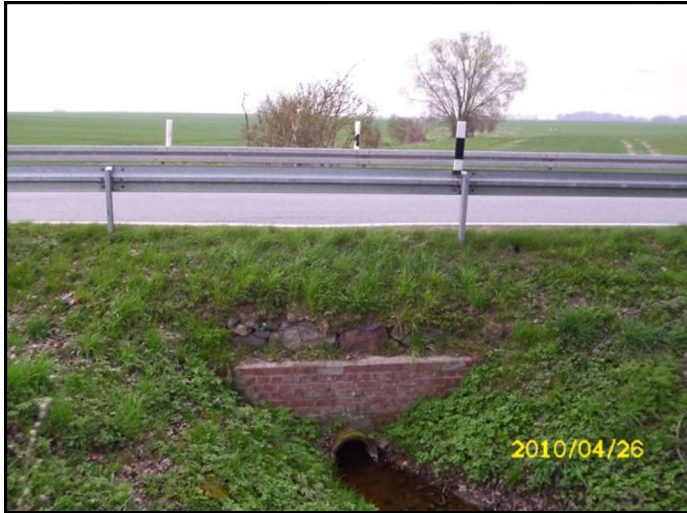
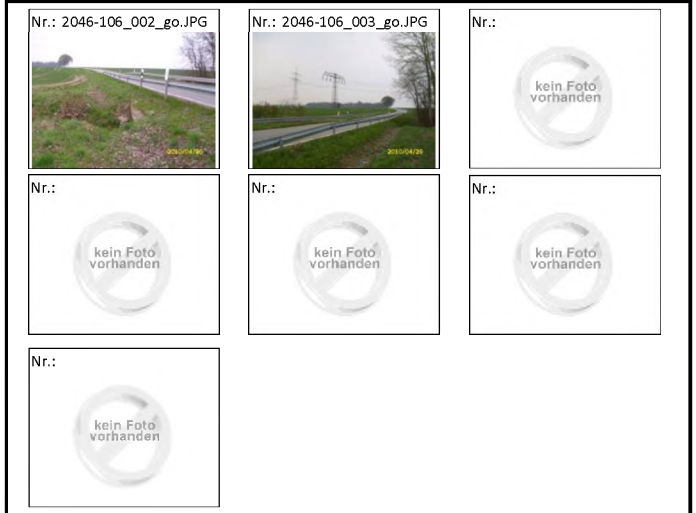
Nr.: 2046-106\_001\_go.JPG

Störfaktoren: Flutungsgefahr , Straßengraben offen mit Gewässer verbunden (in 1 oder mehr Richtungen). Gefahr, dass Otter diese Rinnen hochwandern und dann am Ende auf die Straße laufen.

Böschung ungünstig für wandernde Tiere (zum Gewässer steiler und tiefer als Böschung zur Straße). , Ungünstiges 'Länge zu Durchmesser'-Verhältnis

Bedeutung im Habitatverbund: sehr hoch  
Verkehrsdichte: mittel  
Brückenindex: 0,007  
Durchlass-Tauglichkeit: ungeeignet

Geschwindigkeitsbegrenzung	<input type="checkbox"/>	Bermen an Ufer anbinden	<input type="checkbox"/>
Trockenröhre einbringen	<input checked="" type="checkbox"/>	Wiesenzufahrten verlegen	<input type="checkbox"/>
		Komplexmaßnahmen notwendig	<input type="checkbox"/>
