Einschätzung von Durchlass-Bauwerken und Gefährdung des Fischotters

Aufnahme Nummer: 2046-107 Aufnahme-Datum: 31.08.2010

Gewässername: k.A.
Lage: Owstin
Straße: L 263
Landesstraße
Totfunde: 0

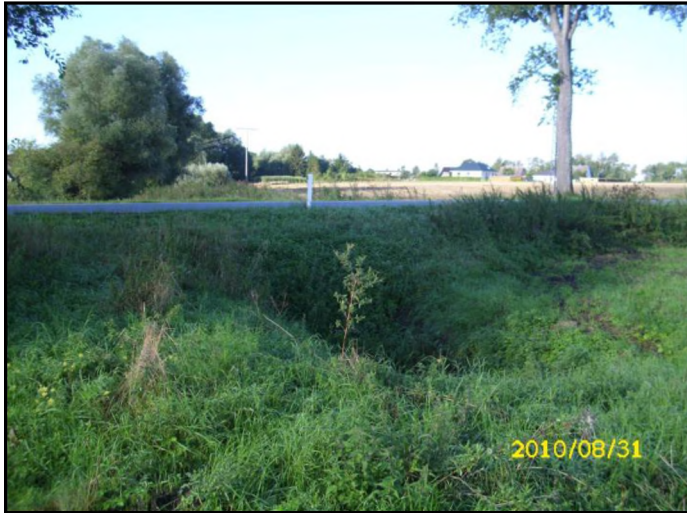
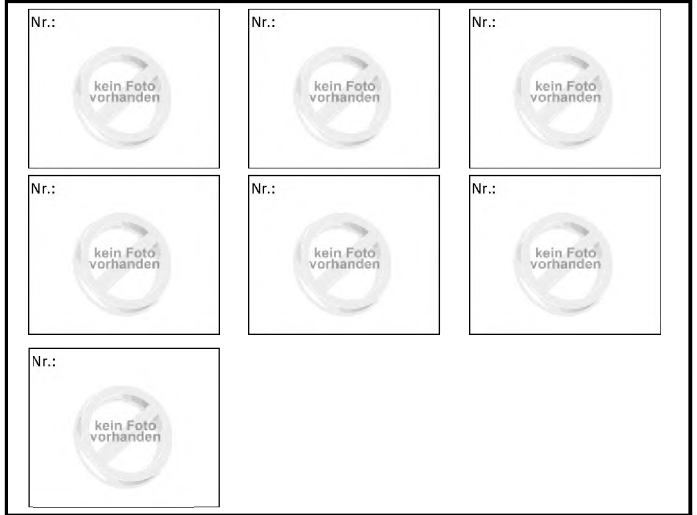
Nr.: 2046-107_001_go.JPG

Störfaktoren: Flutungsgefahr , Ungünstiges 'Länge zu Durchmesser'-Verhältnis

Zufahrt Wiese/Feld, der Otter aus dem Wasser und damit auf die Böschung und dichter an die Straße führt.

Brückentyp: Rohrdurchlass Durchlaß Durchmesser: k.A.

Lichte Breite [m]: 0,6
Lichte Höhe [m]: 0,3 Brückenlänge [m]: 18

Bedeutung im Habitatverbund: mittel
Verkehrsdichte: mittel
Brückenindex: 0,01
Durchlass-Tauglichkeit: ungeeignet

| Kastendurchlass/Maul eins. Berme | <input checked="" type="checkbox"/> | Markierstruktur Podest | <input type="checkbox"/> |
| Trockenröhre einbringen | <input checked="" type="checkbox"/> | Wiesenzufahrten verlegen | <input checked="" type="checkbox"/> |
