Einschätzung von Durchlass-Bauwerken und Gefährdung des Fischotters

Aufnahme Nummer: 2046-109 Aufnahme-Datum: 31.08.2010

Gewässername: k.A.
Lage: L263 (ehem. B111) kreuzung Lüssow - Gützkow
Straße: L 263
Landesstraße
Totfunde: 1

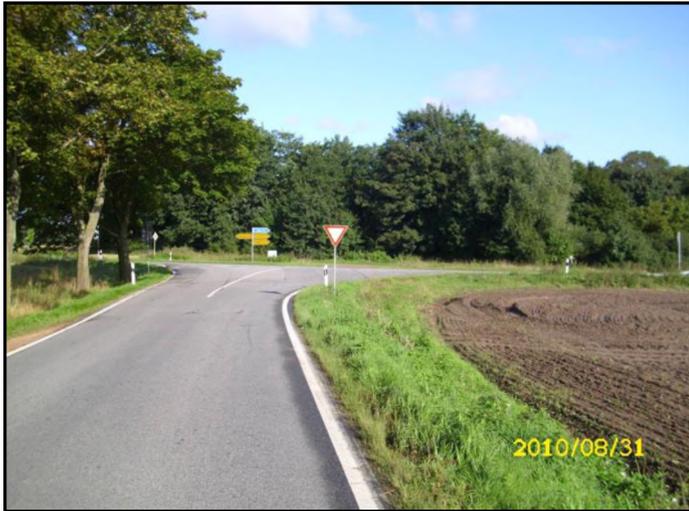
Nr.: 2046-109_001_go.JPG

Störfaktoren: Durchlass fehlt

Bedeutung im Habitatverbund: mittel
Verkehrsdichte: mittel
Brückenindex: 0
Durchlass-Tauglichkeit: ungeeignet

Otter kann aus dem Swinowbach zu diesem Punkt hochgewandert sein. Eine Lösung ist nicht erkennbar, weil die Tiere mit "Wanderlust" einerseits an jeder beliebigen Stelle hochlaufen können und andererseits mehrere Ziele haben können, in Richtung Süd: P eenetal, in Richtung Ost: großes Soll und in Richtung West: Kosenow See.
