Einschätzung von Durchlass-Bauwerken und Gefährdung des Fischotters

Aufnahme Nummer: 2046-110 Aufnahme-Datum: 31.08.2010

Gewässername: k.A.
Lage: nrdl. Owstin
Straße: k.A.
sonstige Straße
Todfunde: 0

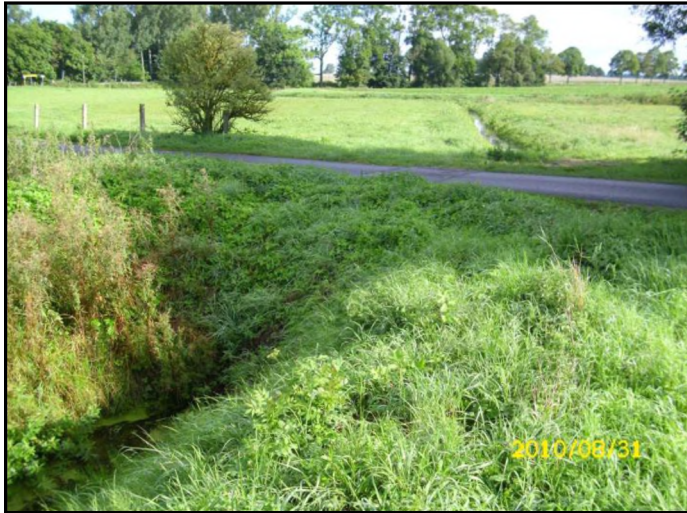
Nr.: 2046-110_001_go.JPG

Störfaktoren: Durchlass vollständig geflutet , Böschung ungünstig für wandernde Tiere (zum Gewässer steiler und tiefer als Böschung zur Straße).

Ungünstiges 'Länge zu Durchmesser'-Verhältnis , Zufahrt Wiese/Feld, der Otter aus dem Wasser und damit auf die Böschung und dichter an die Straße führt.

Bedeutung im Habitatverbund: sehr hoch
Verkehrsdichte: gering
Brückenindex: 0
Durchlass-Tauglichkeit: ungeeignet

Geschwindigkeitsbegrenzung	<input type="checkbox"/>	Bermen an Ufer anbinden	<input type="checkbox"/>
Trockenröhre einbringen	<input checked="" type="checkbox"/>	Wiesenzufahrten verlegen	<input type="checkbox"/>
		Komplexmaßnahmen notwendig	<input type="checkbox"/>
