Einschätzung von Durchlass-Bauwerken und Gefährdung des Fischotters

Aufnahme Nummer: 2046-114 Aufnahme-Datum: 31.08.2010

Gewässername: Swinow
Lage: Gützkow Swinow nach Kölzin
Straße: k.A.
sonstige Straße
Todfunde: 0

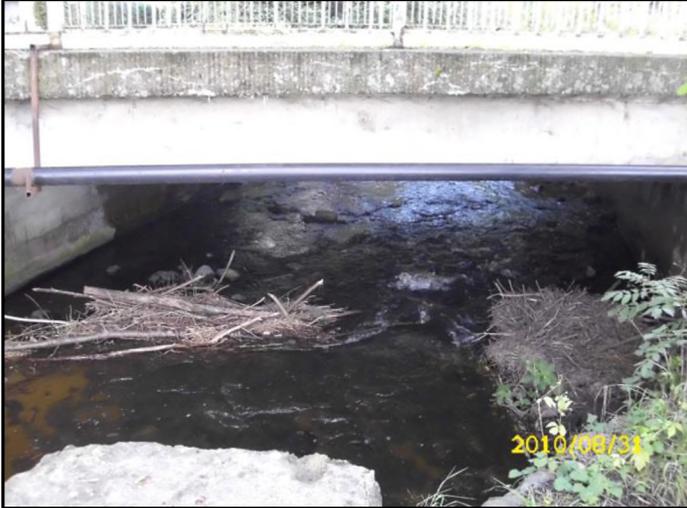
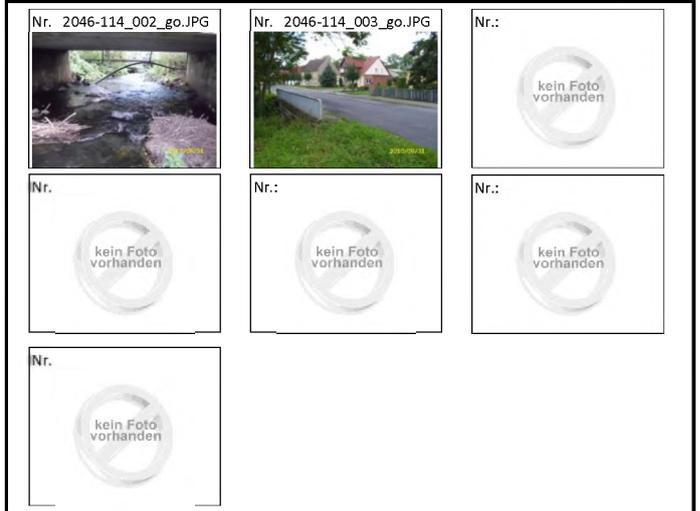
Nr.: 2046-114_001_go.JPG

Störfaktoren: Böschung ungünstig für wandernde Tiere (zum Gewässer steiler und tiefer als Böschung zur Straße). , Ungünstiges 'Länge zu Durchmesser'-Verhältnis

Turbulenzen oder Turbulenzengefahr nach Regen usw.

Bedeutung im Habitatverbund: sehr hoch
Verkehrsdichte: mittel
Brückenindex: 1,018
Durchlass-Tauglichkeit: ungeeignet

Nicht i.O. (war laut Dienemann/Griesau ok). Teil eines langjährigen Biberreviers mit Nachwuchs.

Trennung Wehr Durchlass	<input type="checkbox"/>	keine notwendig	<input type="checkbox"/>
Installation oberhalb Wehr	<input type="checkbox"/>	Markierstruktur Steinsch	<input type="checkbox"/>
Installation unterhalb Wehr	<input type="checkbox"/>	Markierstruktur Ufersubstrat	<input checked="" type="checkbox"/>
Entfernung Rechen	<input type="checkbox"/>	Markierstruktur Laufbohle fest	<input type="checkbox"/>
Entfernung sonstige Hindernisse	<input type="checkbox"/>	Markierstruktur Laufbohle schwimmend	<input type="checkbox"/>
Kastendurchlass/Maul eins. Berme	<input type="checkbox"/>	Markierstruktur Podest	<input checked="" type="checkbox"/>
Kastendurchlass/Maul beids. Berme	<input checked="" type="checkbox"/>	Verrohrung öffnen	<input type="checkbox"/>
Markierstruktur einseitig	<input type="checkbox"/>	Leit-/Schutzzäune notwendig	<input type="checkbox"/>
Markierstruktur beidseitig	<input type="checkbox"/>	Leitstrukturen/ -senken einrichten	<input type="checkbox"/>
